# KURIKKA 2009

Arkeologinen inventointi Kurikassa  
valtatie 3:n ja kantatie 67:n  
parantamistyön suunnittelualueella

Jaana Itäpalo

12.12.2009

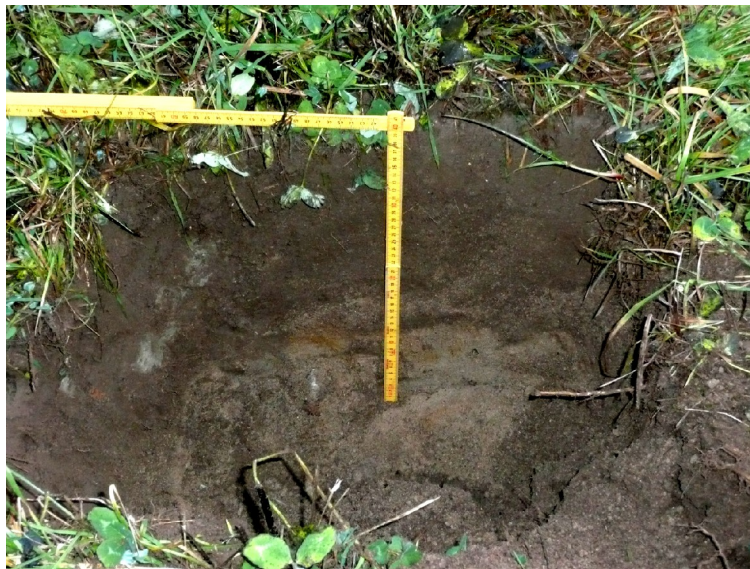
Kuva 2. Koekuoppa Postitien pohjoispuolella. Peltokerroksen alapuolella havaittua kulttuurikerrosta.

Merkkejä peltokerroksen sekoittuneesta kulttuurimaasta esiintyi Postitien pohjoispuolella kahdessa peltoalueen yläosaan tehdyssä koekuopassa. Tämä erottui heikkona värjäytyneenä ruskeanharmaana n. 5-7 cm:n vahvuutena epäyhtenäisenä kerroksena peltokerroksen alaosassa puhtaan silttikerroksen yläpuolella. Kulttuurimaata sisältäneestä eteläisemmästä koekuopasta löytyi kvartsi-isos ja toisesta koekuopasta peltokerroksen alapuolelta jonkin verran ruskeaa maata, joka mahdollisesti oli kulttuurimaata. Postitien eteläpuolelle tehdyissä kuopissa esiintyi kahdessa mahdollisia merkkejä asuinpaikasta. Toisessa niistä todettiin peltokerroksen alla n. 40 cm:n syvyydessä 10 cm halkaisijaltaan oleva hiililaikku ja toisessa peltokerroksen alaosassa jonkin verran ruskeanharmaata värjäytynyttä maata. Palaneita kiviä koekuopissa ei esiintynyt.

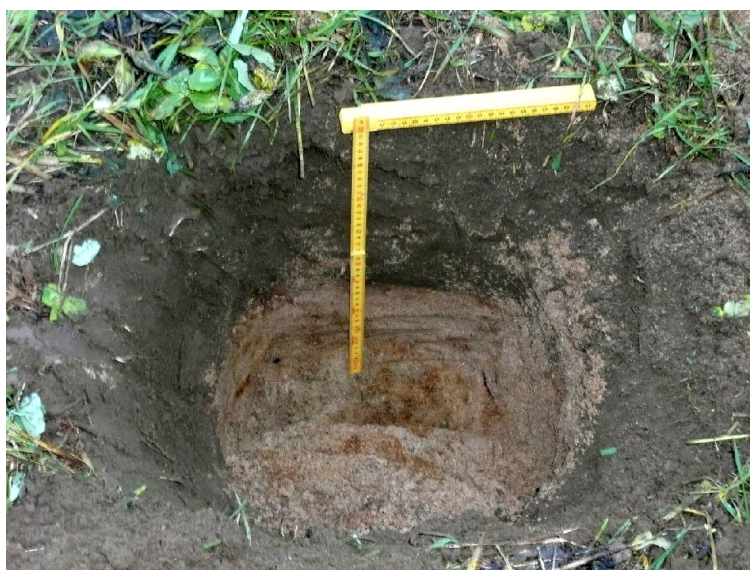
Kuva 3. Koekuoppa Postitien eteläpuolella. Peltokerroksen alaosassa ja alla havaittavissa sekoittunutta kulttuurikerrosta.

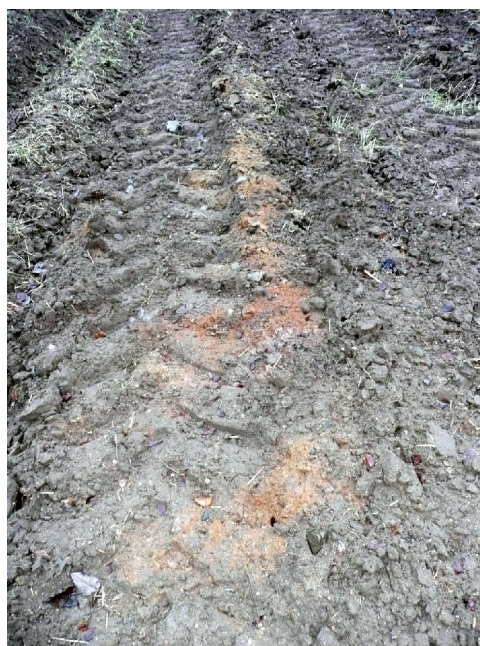
Kuva 6. Mäki-Saari 2. Pellon yläosassa esiintyi palanutta maata.

**Kuvaus:** Alueen pellot olivat tarkastushetkellä pääosin kynnöksellä. Kynnöspeltojen alueelta tehtiin harvakseltaan kvartsihavainnot. Pellon yläosassa havaittiin myös punaista palanutta maata, ja samalla alueella esiintyi jonkin verran palaneita kiviä. Havaintojen perusteella asuinpaikka on voinut jatkua ylemmäs omakotitalojen tonteille päin. Asuinpaikkapintaa on todennäköisimmin säilynyt siellä, missä esiintyi palanutta maata sekä palaneita kiviä.

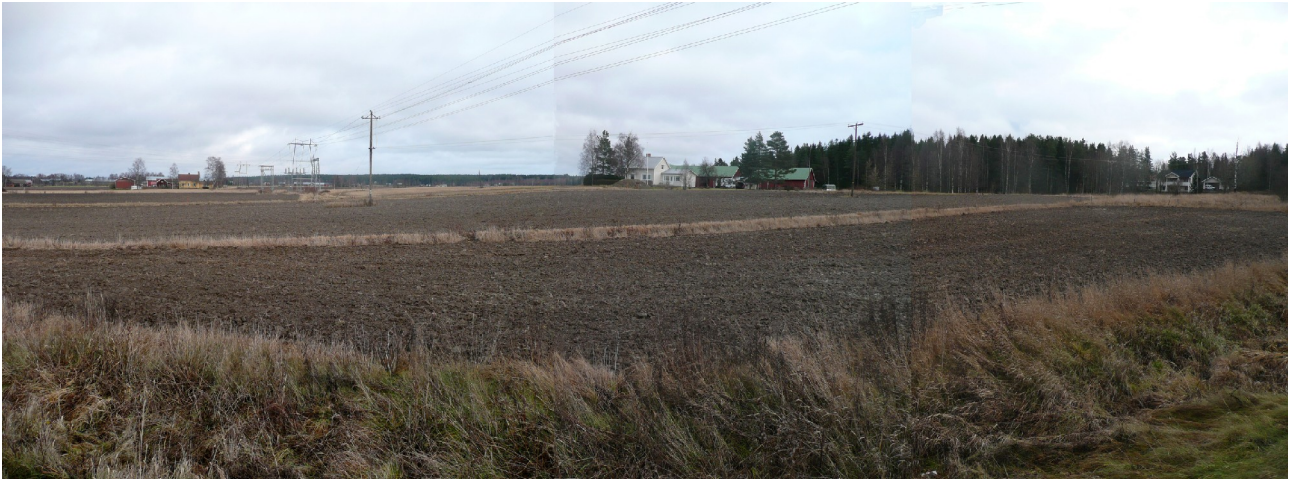
Kuva 8. Mäki-Saari 5. Panoraamakuva lännestä.

**Kuvaus:** Tarkastushetkellä alueen pellot olivat kynnöksellä vt 3:n itäpuolella ja alueella tehtiin runsaasti kvartsihavainnot. Vt 3:n itäpuolelle löytökeskittymäalueelle kaivettiin kolme koekuoppaa, joissa peltokerroksen alla esiintyi puhtaalta vaikuttava maa. Vt 3:n länsipuolella pelto oli puinnin jäljiltä ja maanpintaa oli näkyvissä. Myös tältä alueelta tehtiin havainnot kvartseista. Alueella esiintyi useita palaneiden kivien keskittymiä.

Asuinpaikan keskiosa on osin jäänyt valtatie 3:n alle.

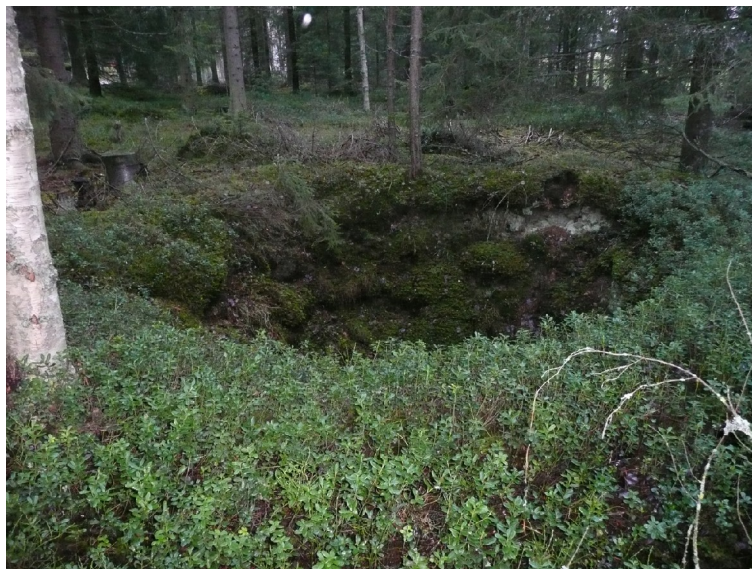
Kuva 15. Kellarikuoppa.

Muu inventointihavainto oli historiallisen ajan maakellarin perustus, joka sijaitsee Mäki-Saaren asuinpaikan itäpuolella mäen päällä (kartta 2, s. 7). Kuopan laajuus on 4 x 3 m ja syvyys enimmillään n. 2 m. Ympärillä on valli.
