Kristiinankaupunki, Närpiö 2014

## Voimajohtolinjausten arkeologinen inventointi

Tapani Rostedt ja Jaana Itäpalo 19.11.2014

**KESKI-POHJANMAAN ARKEOLOGIAPALVELU**

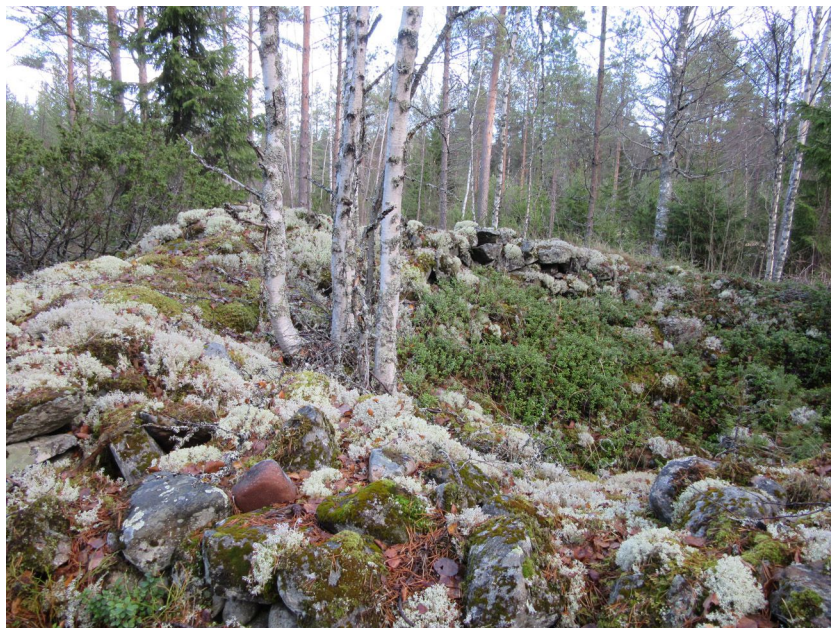
**Kuvaus:** 2011: "Röykkiö on ns. kranssimainen eli siinä on kehävalli, jonka leveys on noin 1,5 m, keskellä oleva kuoppa on syvyydeltään noin 1,5 m. Röykkiön halkaisija on noin 8 m.

Rakenne koostuu massiivisesta vallista ja keskellä olevasta kuopasta. Muoto on lievästi kulmikas. Kuoppa on n. 6 m halkaisijaltaan ja enimmillään lähes 2 m syvä ja se yltää luontaisen maan pinnan alapuolelle, kuoppa näyttäisi kuuluvan alkuperäiseen rakenteeseen. Vallin leveys on enimmillään lähes 2 m. Rakenne koostuu enimmäkseen alle 40 cm halkaisijoiltaan olevista kivistä, valli on osin huolellisesti ladottu. Kivien pintaa peittää eri jäkälälajit ja sammal. Maasto laskee heti muodostelman länsipuolella. Kohteen ajoitus ja funktio on avoin. Kysymys voi olla esim. historiallisen ajan kellarin perustuksesta.

Vallia ja keskuskuoppa koilliseen.

**Vaikutusten arvio:** Kohde sijaitsee suunnitellusta kaapelireitistä n. 100 m etelään. Ei vaikutusta.

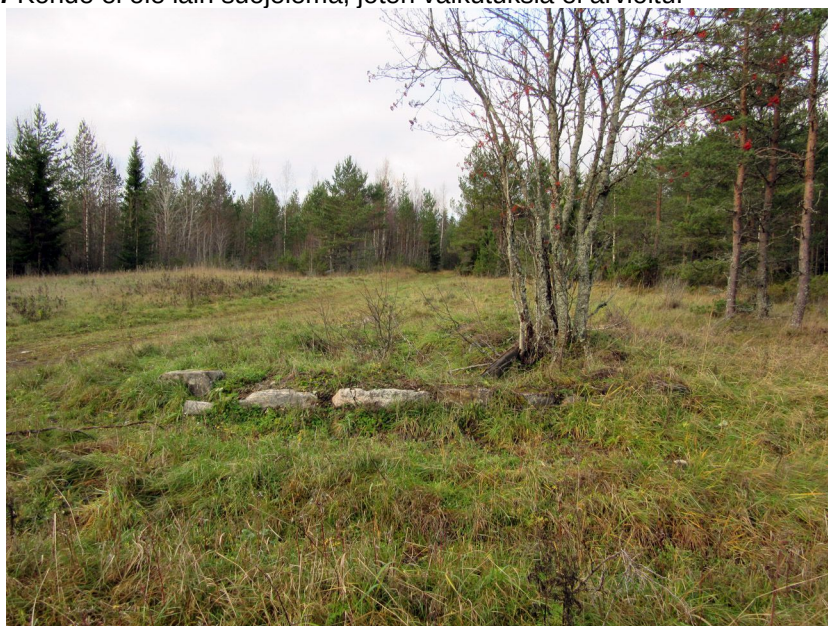
2014: Noin 6 x 5 m pohja-alaltaan, suorakaiteen muotoisista kiilakivistä tehty perustus on säilynyt itäsivulla, muilla sivuilla katkonaisesti, luoteiskulmassa on tulisijan paikka, kairauksessa ei tosin saatu esiin hiiltä, keskellä olevan kuopan kohdalla on voinut olla kellari. Länsiosassa on ollut ilmeisesti eteinen/kuisti, sen kohdalla rakenne on epämääräisempi.

Paikalla on ollut vuosin 1971 ja 1986 peruskarttojen mukaan varastoalue. Rakennuksen perusta saattaa liittyä metsätöihin. Tien itäpuolella on heinittynyttä metsämaastoa ja matalia ojia, mahdollisesti paikalla on sijainnut peltoja, vanhoille peruskartoille ei kuitenkaan ole merkitty peltoja ko. alueelle.

Kohde kuvattuna idästä.

**Vaikutusten arvio:** Kohde ei ole lain suojelema, joten vaikutuksia ei arvioitu.

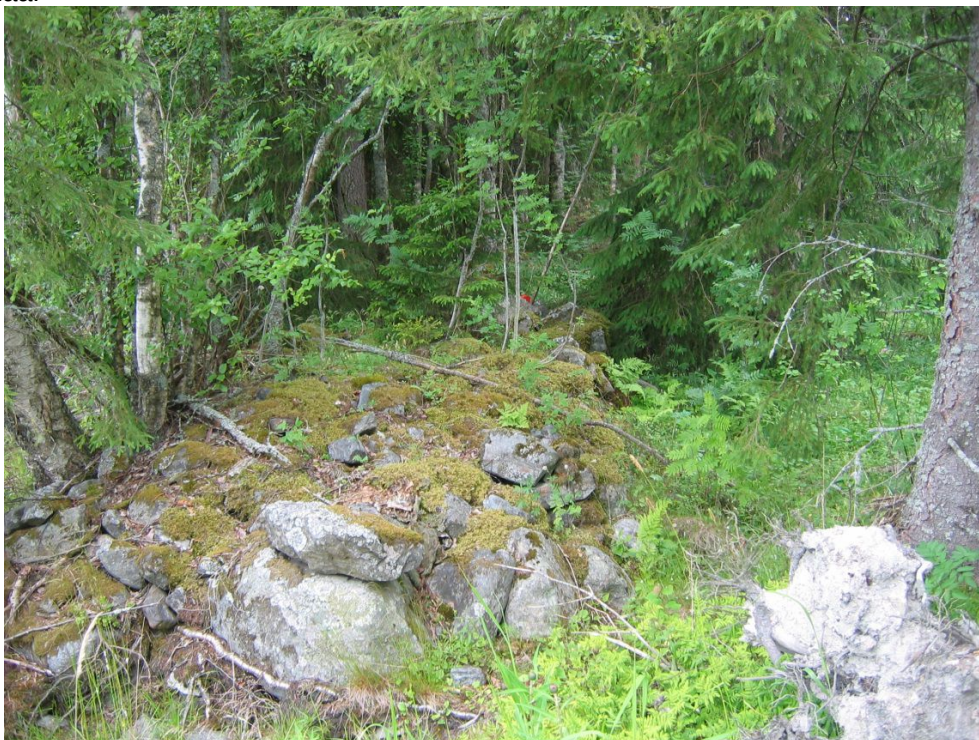
**Aita 2** Simonsin talosta itään suuntautuva 270 metriä pitkä kiviaita, sen itäpää sijaitsee 50 m suunnitellusta linjauksesta länteen. Tulee ottaa suunnittelussa huomioon.

Eteläisemmän kiviaidan itäpää lähellä suunniteltua voimajohtolinjaa, kuvattu länteen.

**Vaikutusten arvio:** Aidan 2 itäpää sijaitsee 50 m suunnitellusta linjauksesta länteen. Vaikka kyseessä ei olekaan lain suojelema muinaisjäännös, se tulisi linjan suunnittelussa kuitenkin ottaa huomioon osana alueen asutushistoriaa.

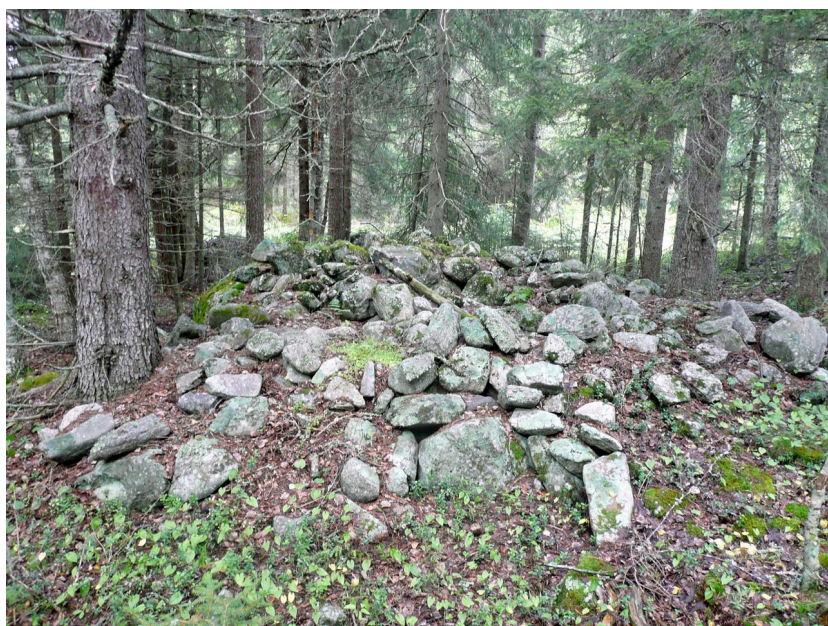
**Kuvaus:** Närpiöstä n. 5,5 km luoteeseen Träskmossenin koillispuolella metsäautotien itäpuolella. Paikalla on neljä viljelysröykkiötä n. 30 metrin etäisyydellä toisistaan. Suurin on n. 6 m halkaisijaltaan ja se on koottu n. 3 pitkän ja 1,5 m korkean maakiven viereen. Keskellä on kaiveltu kuoppa. Vuoden 1971 peruskartan mukaan tien länsipuolella oli pelto ja siellä havaittiinkin hajonneita peltoröykkiötä ja yksi matala osittain hajonnut peltoaita.

Suurin kohteen röykkiö (kuva v. 2013).

**Vaikutusten arvio:** Kohde ei ole lain suojelema, joten vaikutuksia ei arvioitu.

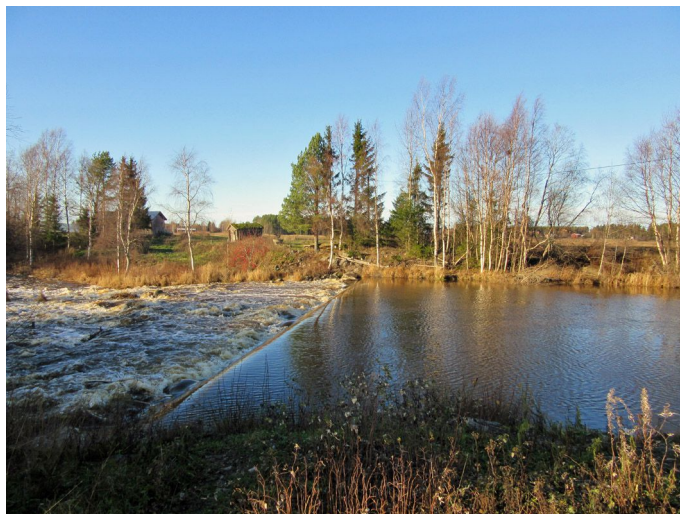
*Kuva 9. Almängsfors Närpiönjoessa Finbyssä. Kuvassa vuonna 1978 valmistunut pato. Kuvattu luoteeseen. Kaapelireitti ylittää joen kohteen länsipuolella. Noin 100 itään oli toiminnassa sahamylly 1700-luvulla. Ilmeisesti paikalla on ollut mylly- ja/tai sahatoimintaa myöhemminkin.*

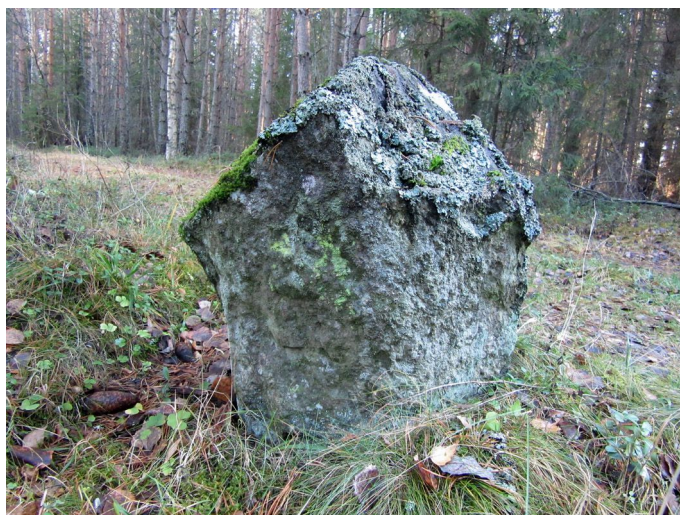
Kuva 11. Vanha rajakivi Finbyssä Molnmossvägenin eteläpuolella kulkevan metsätien varrella. Kivessä on epäselviä hakkauksia ja se sijaitsee nykyisellä rajalinjalla.

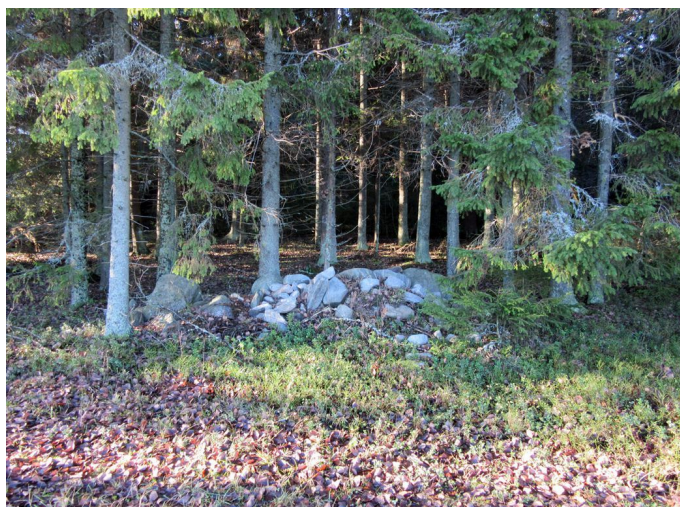
Kuva 12. Resentti peltoröykkiö Nixbackenista koilliseen mäen alaosassa. Kuvattu länteen.

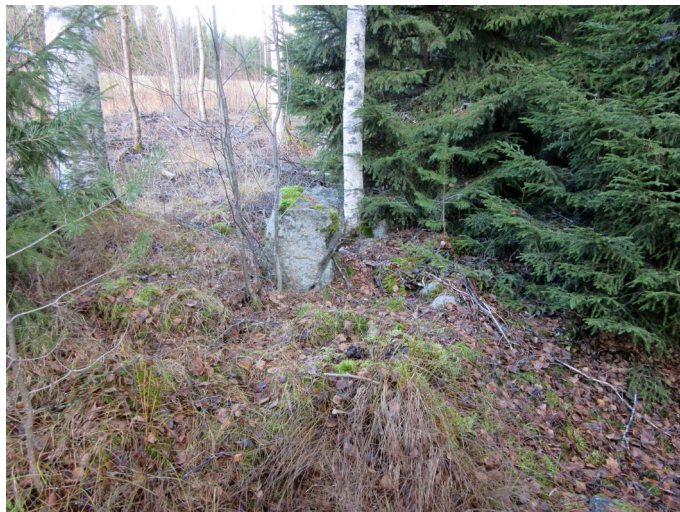
*Kuva 14.* Matalan röykkiön päällä oleva vanha rajamerkki nykyisellä Kristiinankaupungin ja Närpiön rajall vt:n 8 itäpuolella. Kivessä on epäselviä hakkauksia.
