Kalajoki 2015

Läntisten tuulipuiston arkeologinen inventointi

Hans-Peter Schulz ja Jaana Itäpalo 11.6.2015

KESKI-POHJANMAAN ARKEOLOGIAPALVELU

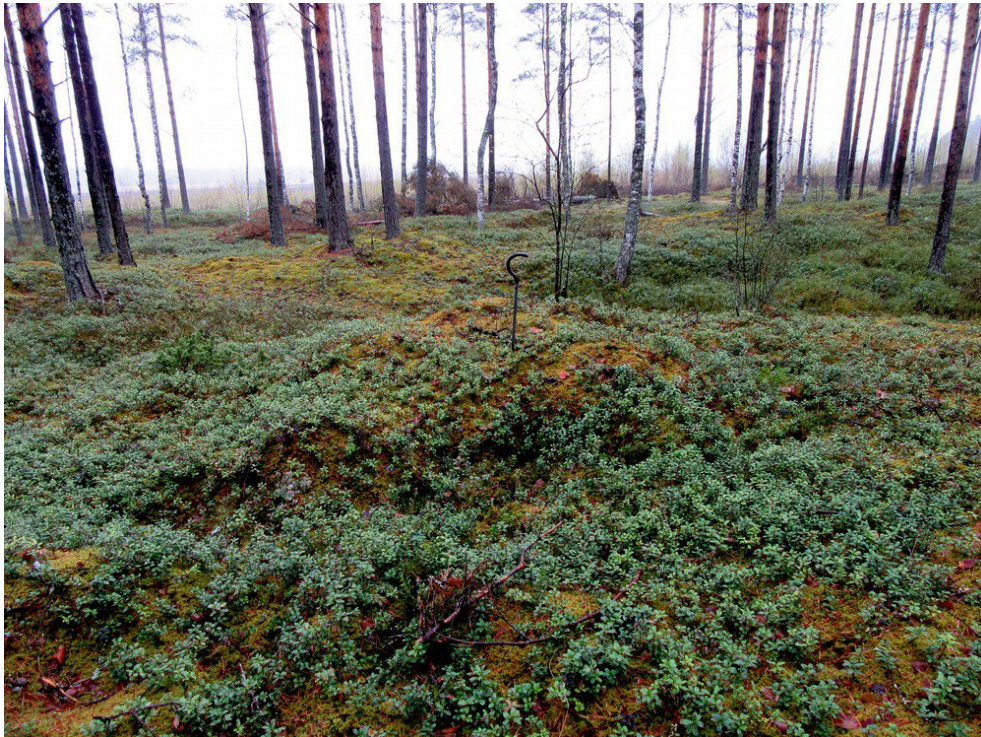
Kuvaus: Hiekkadyynin pohjoislaidalla pienen törmän yläpuolella on tervapirtin jäännös, se sijaitsee tervahaudasta (kohde 1 Pitkäkaarta) n. 22 m itäkoilliseen. Kiukaan jäänteet (mitat 2,2 x 1,9 m, korkeus 0,4 m) ovat rakenteen luoteiskulmassa törmän reunalla. Humuksen alla on 5 – 15 cm kokoisia palaneita kiviä ja nokimaata. Heikosti erottuvan maavallin perusteella rakenteen mitat ovat n. 4 x 3,5 m. Kairauksissa havaittiin maavallin alta alkuperäinen huuhtoutumiskerros. Rakenteet ovat kokonaan aluskasvillisuuden peittämiä.

Kuva 4. Tervavirtin jäännös, kiukaan sijainti merkitty kairalla.
