Kruunupyö 2016

Kruunupyöyn kirkon piha-alueen
maalämpöjohtokaivutöiden
arkeologinen valvonta

Hans-Peter Schulz ja Jaana Itäpalo 5.9.2016

KESKI-POHJANMAAN ARKEOLOGIAPALVELU

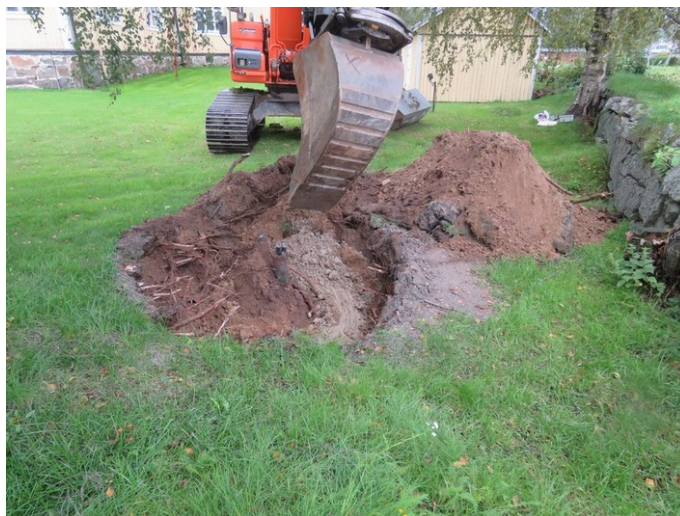
Yksikkö 1: noin 0 – 17 m (itäpäästä) ainoa alue, jossa alkuperäinen maannos oli säilynyt, noin 5 cm humuskerroksen alla on silloiseen merenpohjaan kerrostunutta silttiä. Kaivannosta ei havaittu merkkejä kuopista, peltokerroksesta, rakenteista tai esineitä.

Kuva 1. Työt aloitetaan itäisestä porakaivosta, kuvattu länteen, taustalla vasemmalla kirkko, oikealla huoltorakennus.

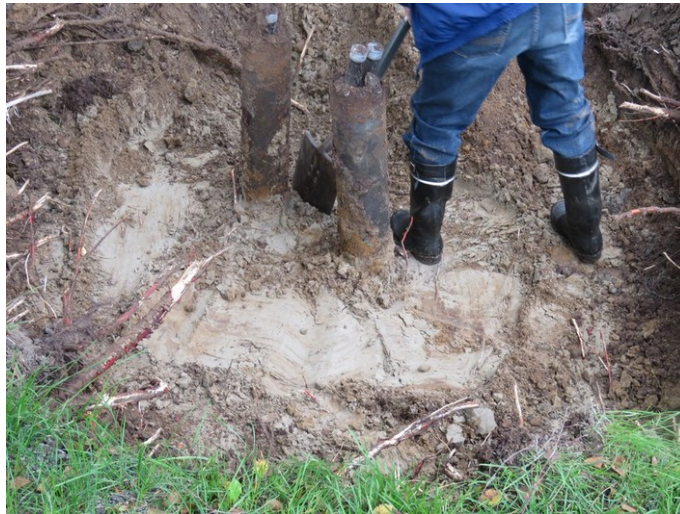
Kuva 2. Porakaivon putken kohta puhdistettiin lapiolla.

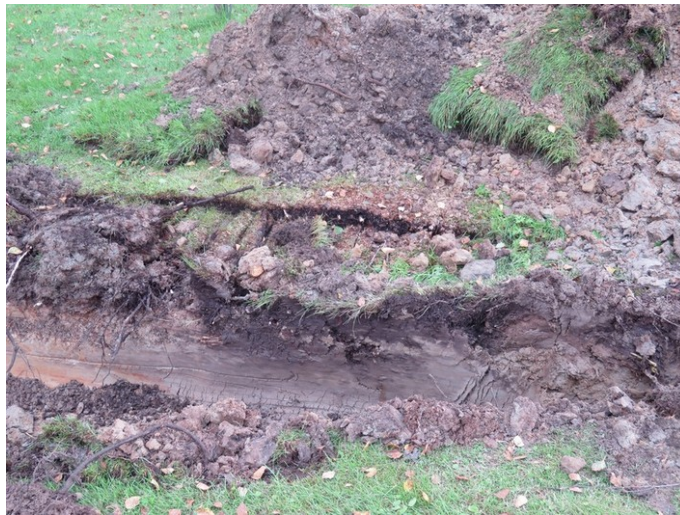
Kuva 3. Profiili kohdalla 4 – 7 m, kuvattu etelään.

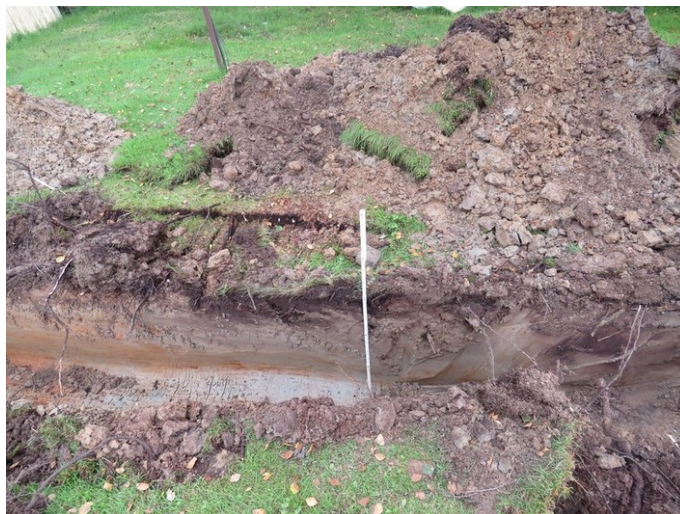
Kuva 4. Profiili kohdalla 11 – 14 m, kuvattu pohjoiseen. Pohjaosassa näkyy seudun merisedimenteille tyypilliset ruskeat saostumisjuovat.

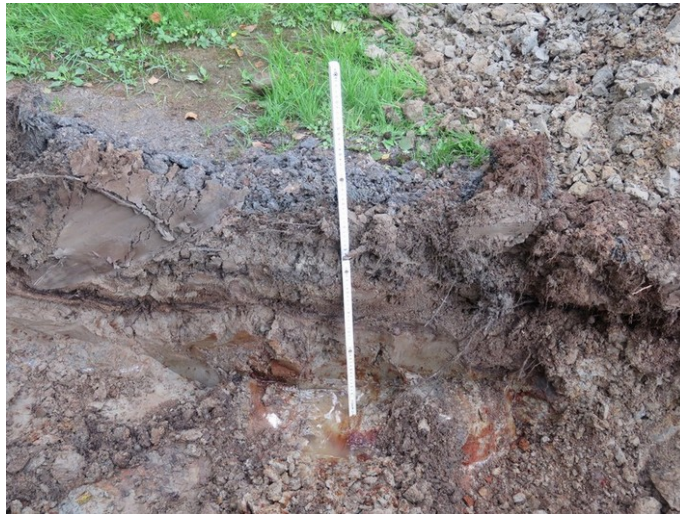
Yksikkö 2, 17 – 24 m. Alkuperäinen pintakerros oli häiriintynyt, sen päällä oli idästä länteen kasvava 10 – 50 cm vahva täyttömaakerros, joka koostui savesta ja karkeasta hiekasta. Ei löytöjä.

Kuva 5. Profiili n. 18-20 m kuvattu etelään. Kaivannon alaosassa näkyy vielä merenpohjasedimenttiä, sen päällä on hiekkaa ja savea; profiili oli koko ajan sortumassa.

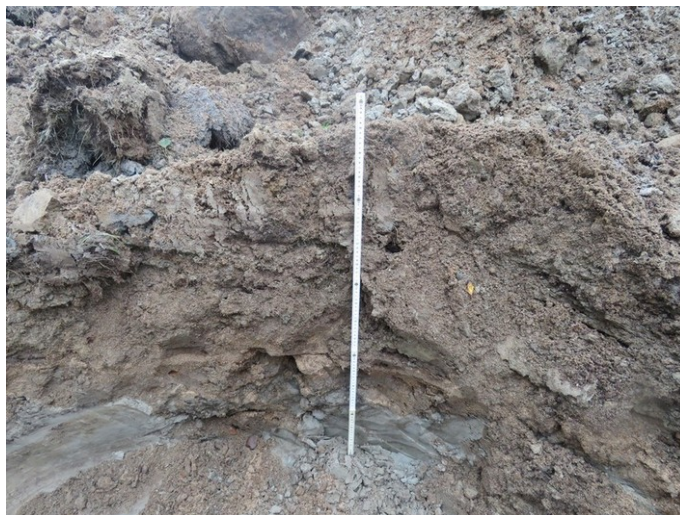
Yksikkö 3, 22 – 23 m. Yksikön 2 länsipäässä oli pinnassa noin 1 m leveä oja, joka kapeni alaspäin, se oli täynnä isoja 30-60 cm:n kokoisia luonnonkiviä, soraa ja hiekkaa. Kaivussyvyys oli yli 70 cm. Kyseessä on todennäköisesti salaoja, joka lähtee kirkolta koilliseen (ks. kartta 7), ja sen on oltava nuorempi kuin yksikön 2 täyttömaa.

Kuva 6. Salaojan profiili kuvattu etelään. Sortumisen takia kaivupinta on epäselvä.

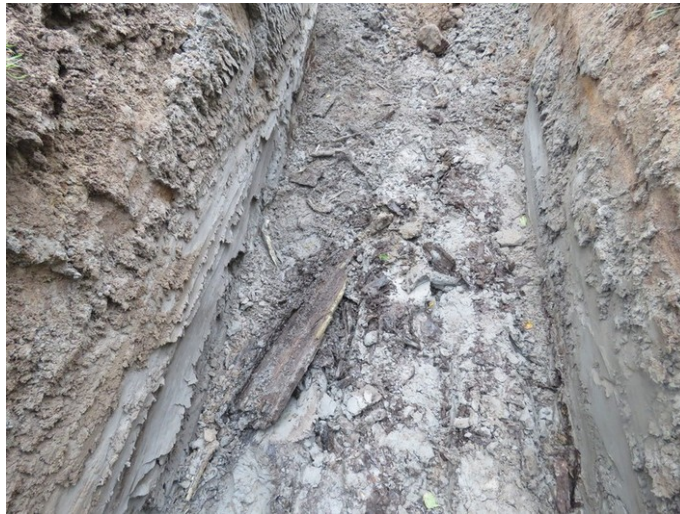
Yksikkö 4, 24 – 29 m. Yli 60 cm paksu täyttömaakerros, jossa oli nauhamaisesti hiekkaa, silttiä ja savea. Täyttömaakerroksen alaosassa oli noin 5 cm vahva kerros täynnä puunsilppua, lahonneita puita, paikoitellen punamultaläikkiä ja yksi sahattu lautapala. Puukerroksen alla oli vielä n. 10 cm sekoittunutta hiekkaa ja savea oleva täyte-
maata.

Kuva 7. Puukerros välillä 25 – 27 m, syvyys 50 cm, kuvattu länteen.

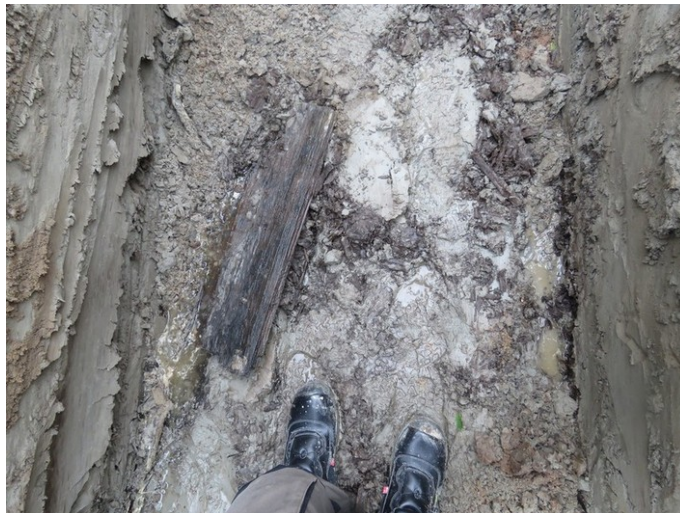
Kuva 8. Puhdistettu sahattu lautapala ja kuvaajan jalat.

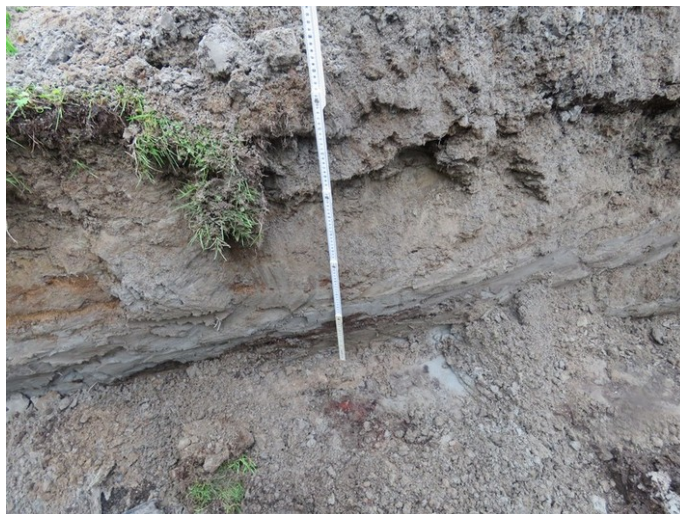
Kuva 9. Profiili kohdalla 27 – 29 m etelään. Alaosassa ohut puukerros näkyvissä, ojan pohjassa pieni punamultaläikkä.

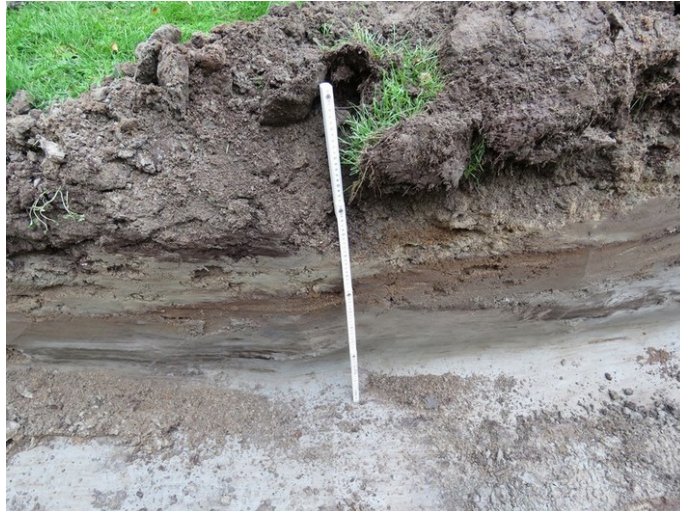
Yksikkö 5, 29 – 40 m. Yli 60 cm paksu täyttömaakerros, jossa oli nauhamaisesti hiekkaa, silttiä ja savea sekä runsaasti mustia läikkiä. Täyttömaassa oli jonkun verran isoja luonnonkiviä, niiden lisäksi löytyi betoni-putkien ja -kourujen palasia, runsaasti ukkosjohtimien ankkureiden ja niiden muita osia. Mustaa värjäytynyttä maata oli eniten ukkosjohtimien ankkureiden ympärillä, mikä viittaa siihen, että mustat läikät johtuvat salamaniskuista.

Kuva 10. Profiili kohdalla 35 – 37 m etelään. Profiilissa erottuvat savi ja hiekkakerrokset sekä mustat juovat.

Näyttää siltä, että yksiköiden 4 ja 5 "löydöt" ovat peräisin kirkon peruskorjauksesta v. 1951-52 ja että suurin osa pohjoisesta piha-alueesta on korotettu täyttömaalla peruskorjauksen jälkeen.

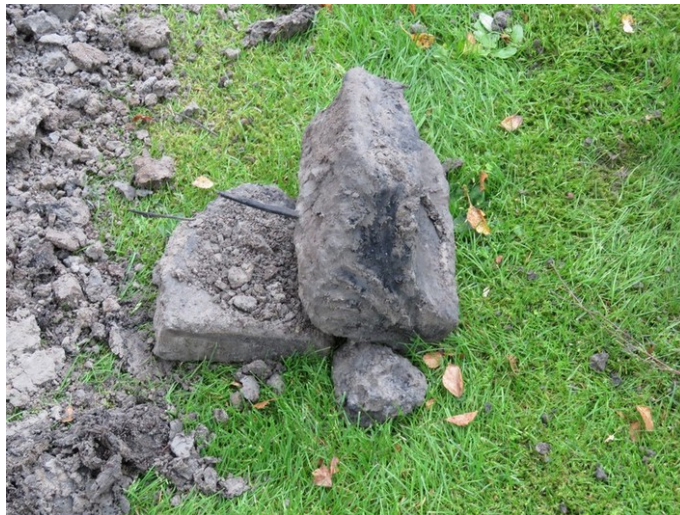
Kuva 11. Ukkosjohtimien ankkurit betonipaloissa.

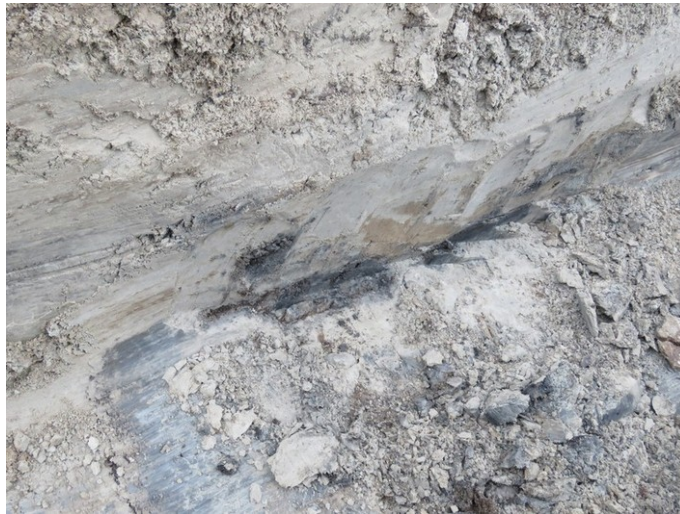
Yksikkö 6, 40 – 67 m. Samanlainen täyttömaakerros kuin yksikössä 5, mutta ilman kiviä ja "artefakteja". Kerroksen paksuus oli yli 60 cm, sen alla olevat maakerrokset eivät kaivutyön yhteydessä paljastuneet.

Kuva 12. Mustia maaläikkiä kohdalla 48 m, profiili kuvattu eteläkaakkoon.

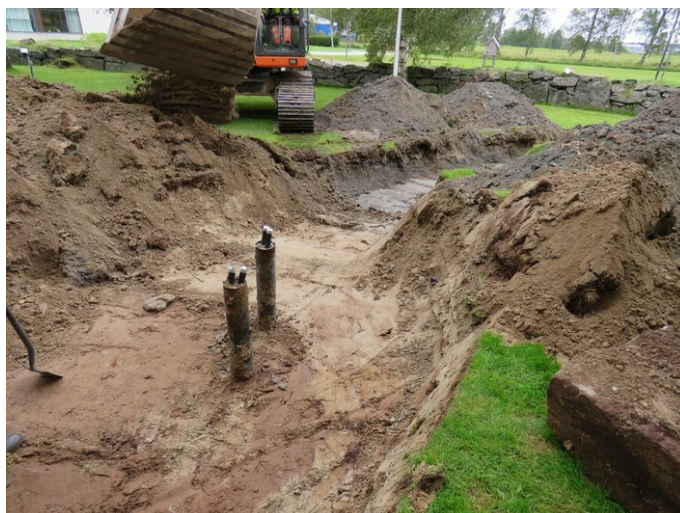
Kuva 14. Porakaivo kirkon seinän vieressä kuvattu luoteeseen.

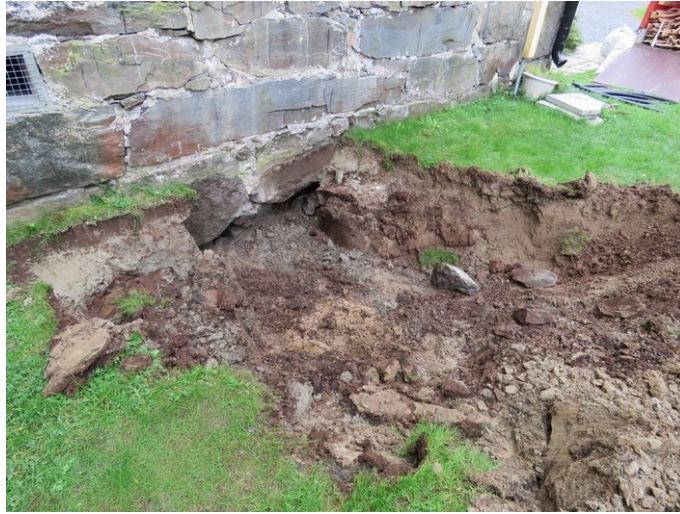
Siirtymäputken liittymiskohta kirkon seinän kohdalla. Täyttömaakerros seinän ulkopuolella koostuu hiekasta ja kivistä.
