# Kuhmo 2017

Kuhmon Luulajanjoen virta-  
alueiden arkeologinen inventointi

Marika Kieleväinen 30.8.2017

**KESKI-POHJANMAAN ARKEOLOGIAPALVELU**

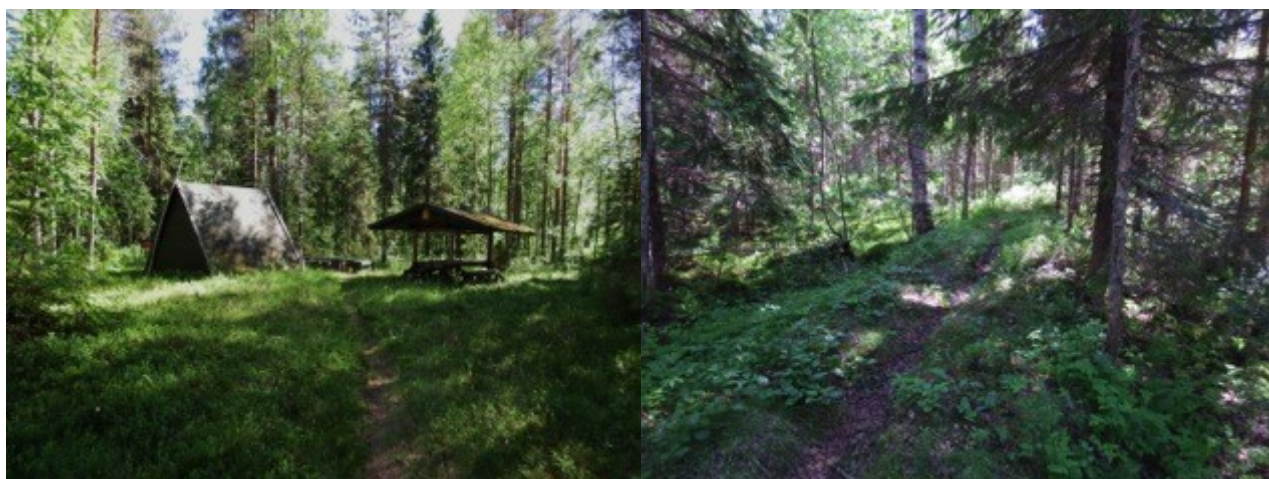
Kuva 1. Niskakosken pohjoispuolella oleva laavu ja pöytäryhmä kuvassa vasemmalla kuvattuna etelään. Oikealla laavulta entisen patosillan yli johtava polku kuvattuna pohjoiskoilliseen.

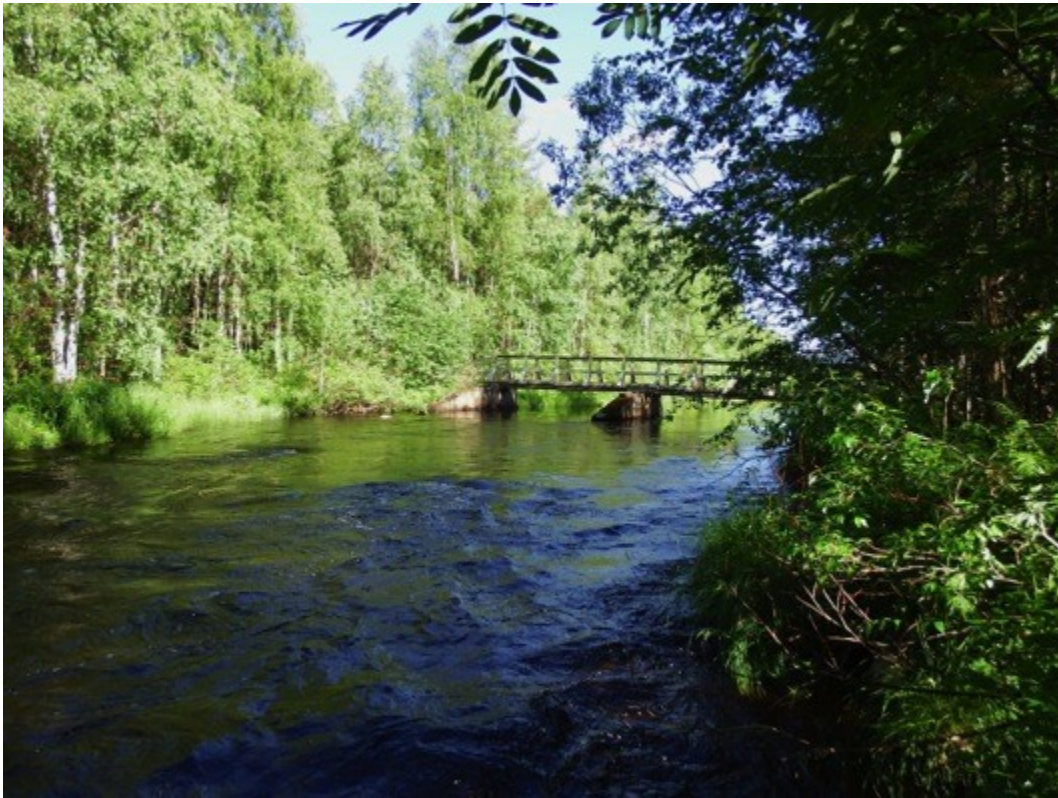
Kuva 2. Niskakosken yläjuoksulta kuvattu kohti vanhaa patosiltaa. Rannoilla kasvaa pääasiassa koivua ja ne ovat soistuneita. Pensaskasvillisuutta on runsaasti. Kuvattu itään.

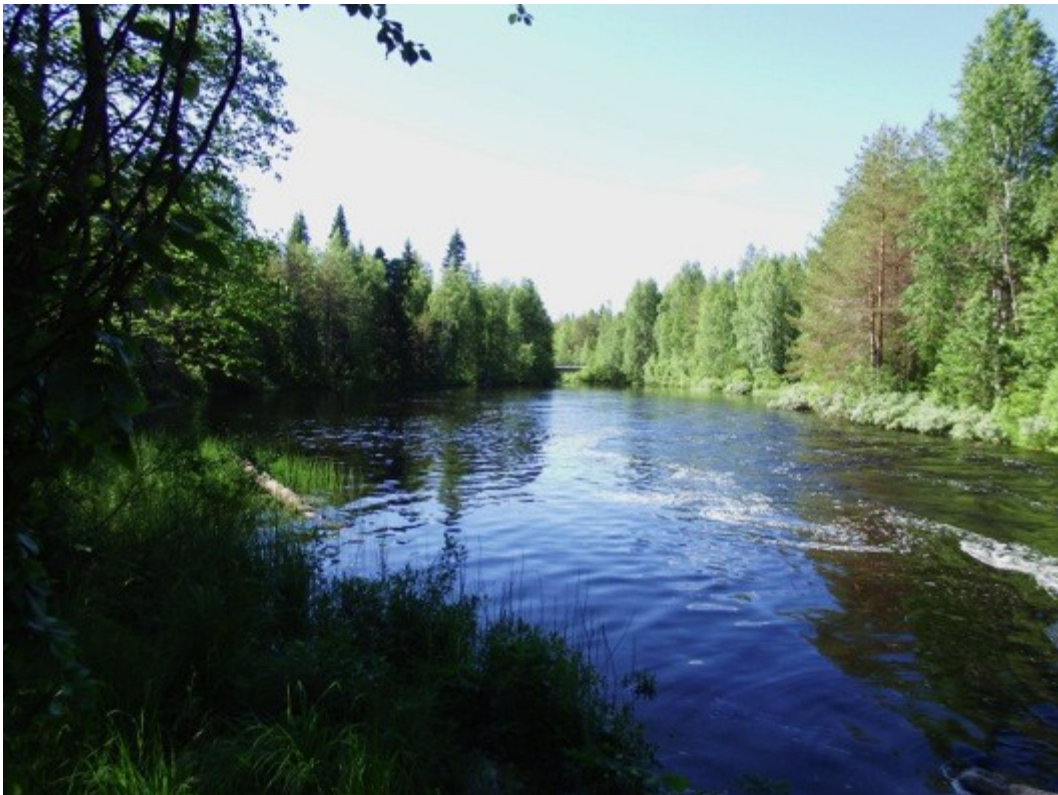
Kuva 3. Kuvattu Niskakosken alajuoksulta kohti Heikkiläntietä. Joki levenee lompoloksi. Joen ylittävä silta erottuu kuvan keskiosassa. Kuvattu länsiluoteeseen.

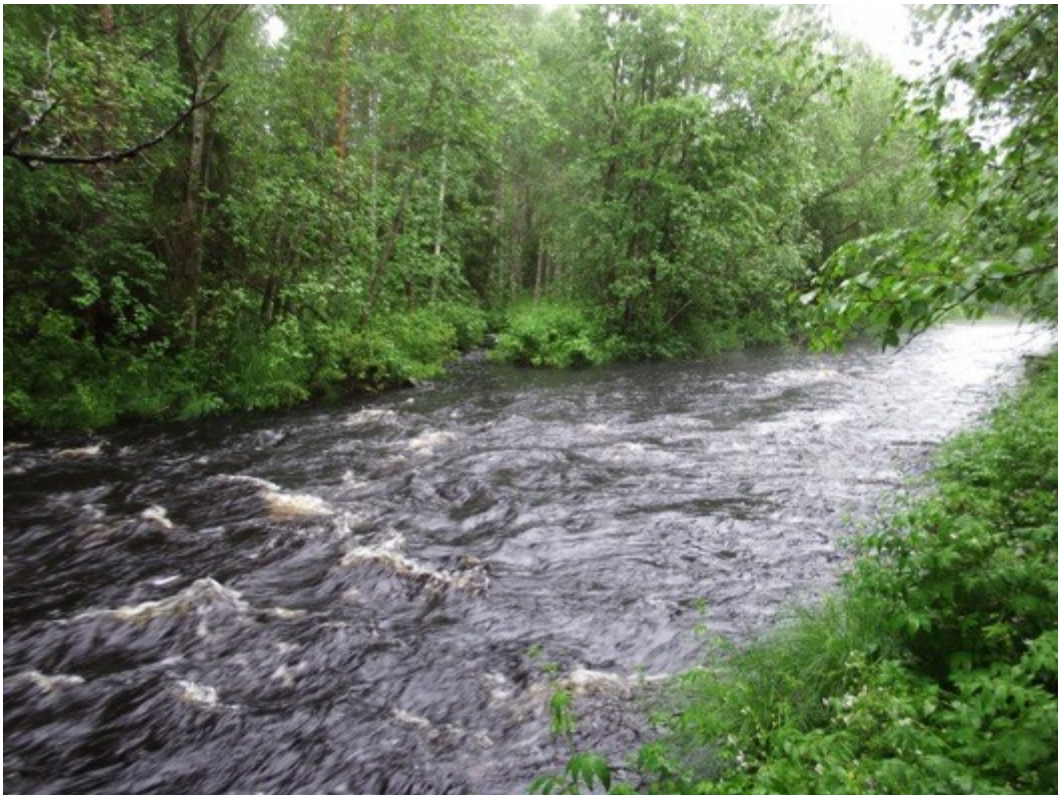
Kuva 5. Pitkäkoskea kuvattuna itään. Vastarannalla erottuu ilmeisesti uittoon liittyvä kapea sivu-uoma ja sen synnyttämä kapea saari.

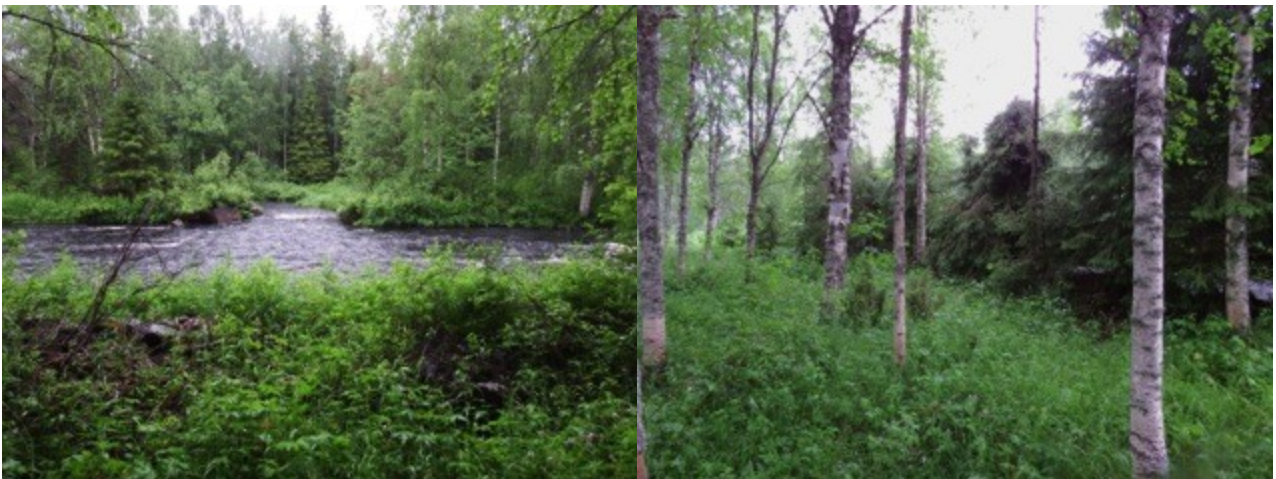
Kuva 6. Pitkäkoskeen kaivettu sivu-uoma näkyy vasemmanpuoleisessa kuvassa. Kuvan etualalla myös rai-  
vauskivikkoa. Kuvattu pohjoiseen. Oikealla koskenperkauksesta syntyneellä penkereellä kasvaa rivi kuusia.  
Kuvattu länteen.

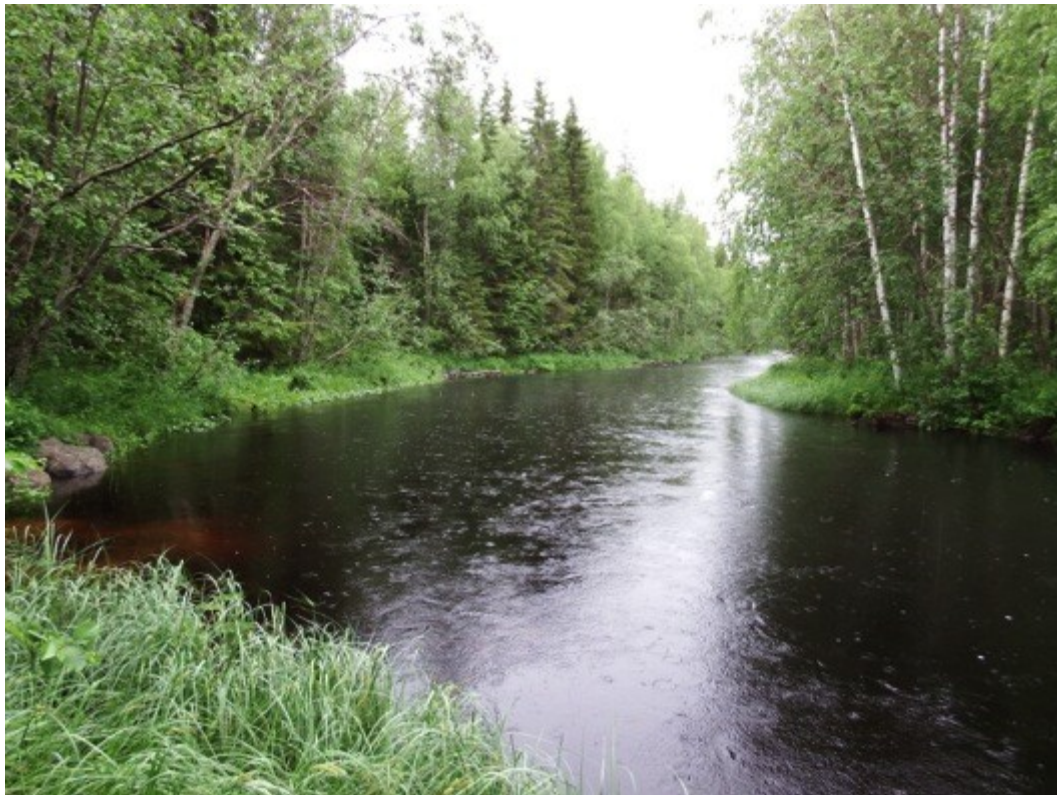
Kuva 11. Kokkokosken suulla oleva joen mutka. Vasemmalla jokeen laskeva oja on muodostanut pienen "hiekkadeltan". Kuvattu luoteeseen.

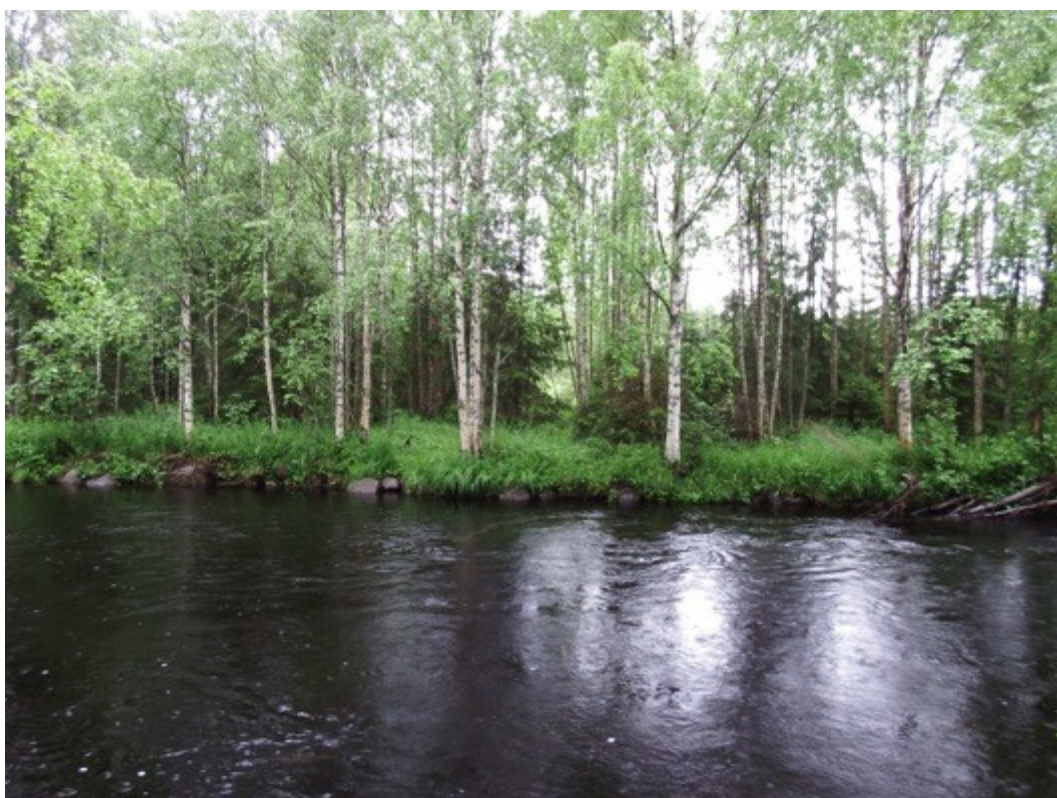
Kuva 12. Luulajanjoen pohjoisranta. Rannalla erottuu hieman koskesta raivattua kivikkoa. Rannan puusto on koivuvoittoista. Kuvattu koilliseen.

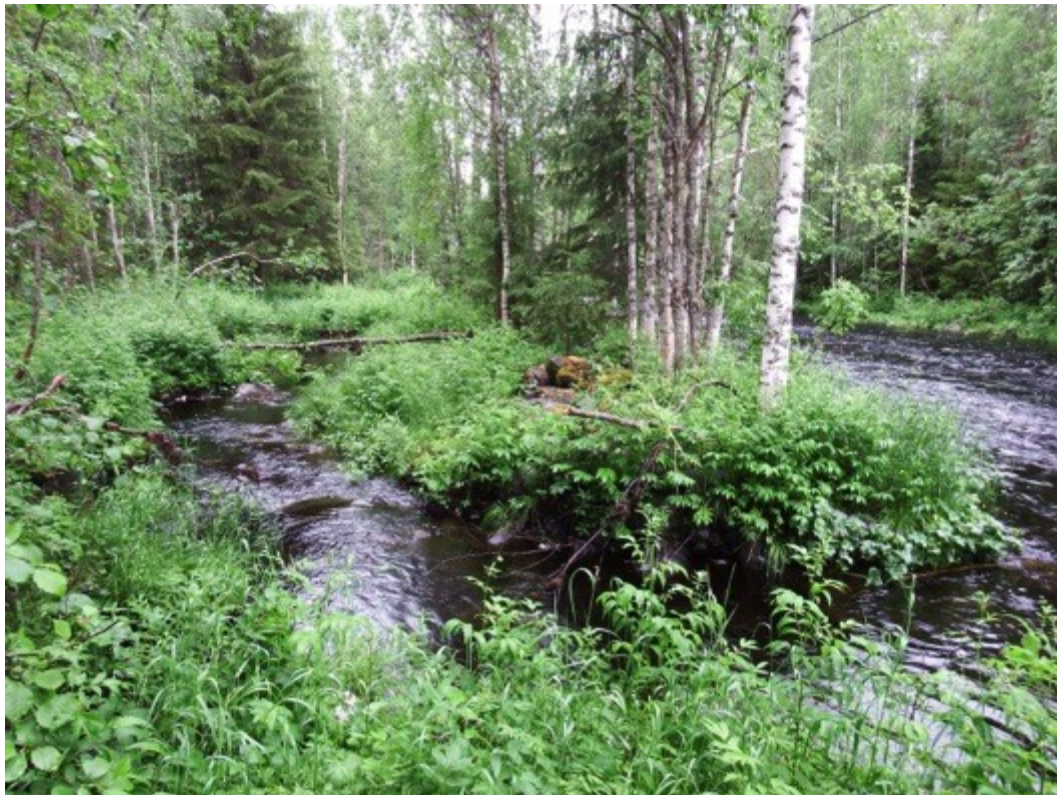
Kuva 15. Kokkonivan raivauskivikoita. Kuvattu kaakkoon.

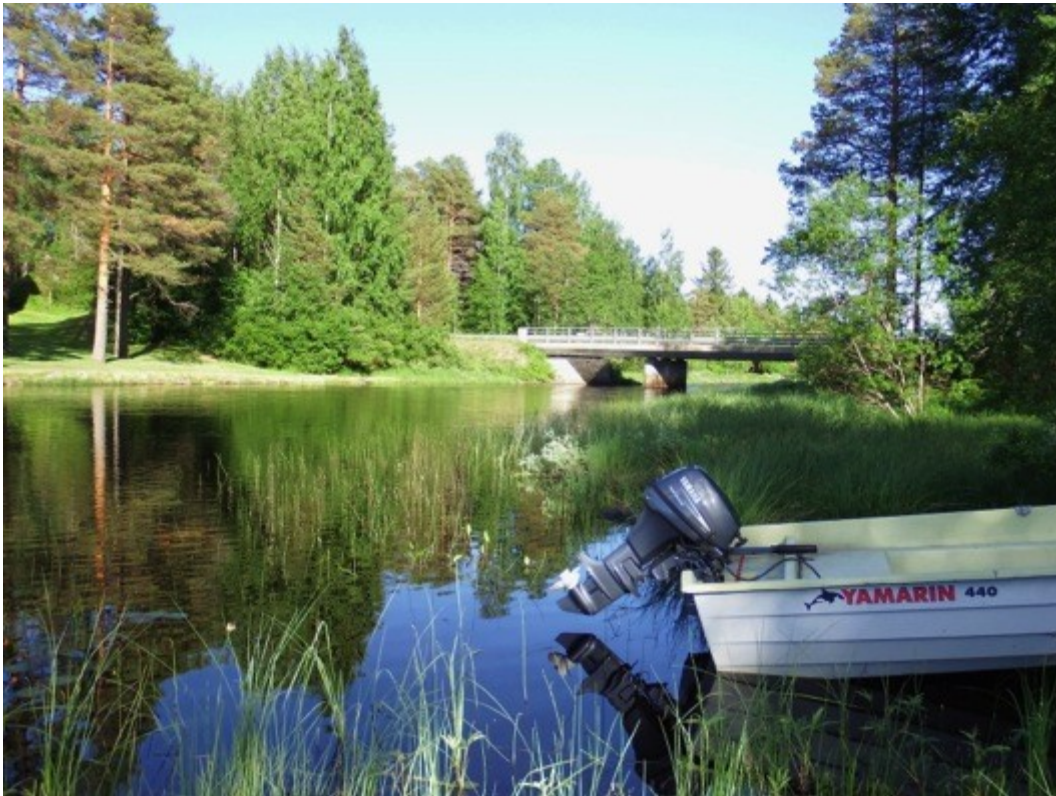
Kuva 22. Varajoen silta kuvattu itään. Vasemmalla talon nurmialuetta, oikealla vene.

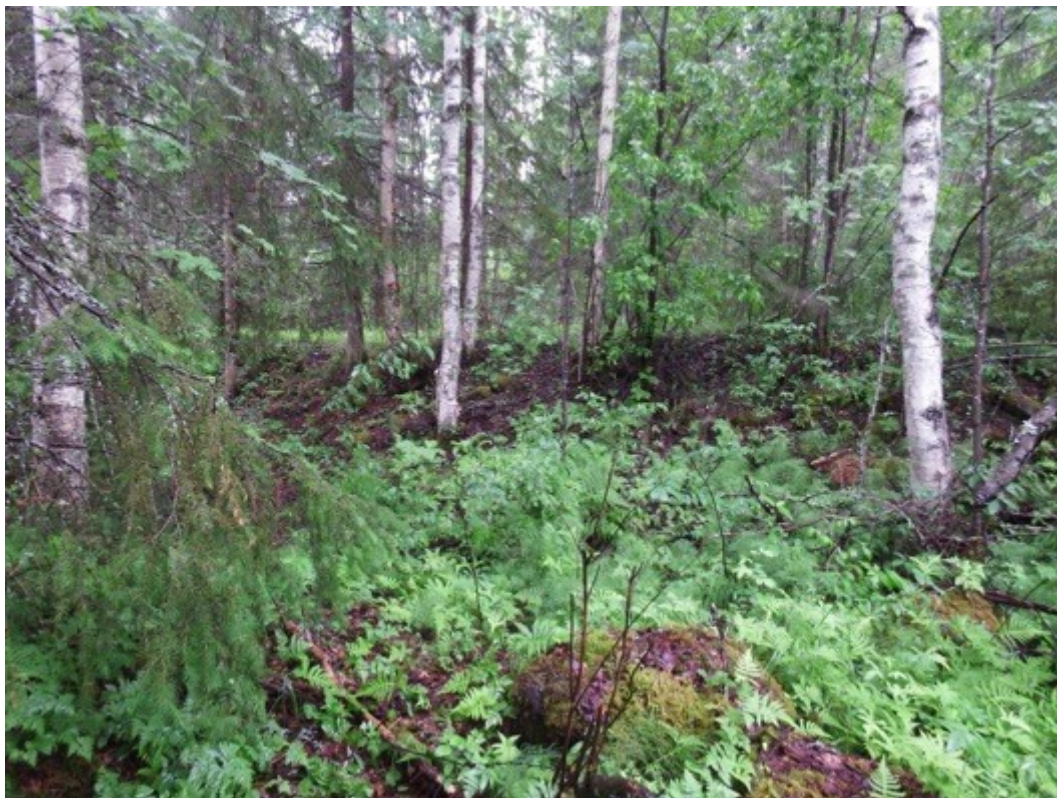
Kohde sijaitsee Luulajanjoen molemmilla rannoilla Heikkiläntien sillan luoteispuolella Pitkäkösken niskassa. Kohteen ympärillä ja päällä kasvaa koivua ja kuusta. Ympäristö on turvekangasta. Heikkiläntien sillan luoteispuolella on molemmilla rannoilla maarakenteet. Maarakenteet ovat vastakkaiset joen suuntaan nähden. Kyseessä on todennäköisesti joko vanha sillanpaikka tai patorakennelma. Lounaisrannalla maarakennelma on noin 35 metriä pitkä ja 12 metriä leveä. Koillisrannalla maarakenne on noin 36 metriä pitkä, jonka jälkeen jatkuu vielä matalampana ja kapeampana noin 40 metriä nykyistä teitä kohden.

Kuvassa maarakenteet sivulta kuvattuna. Maarakenteet erottuvat selvästi maastosta. Kuvattu itään.

**Vaikutusten arvio:** Ei vaikutusta.

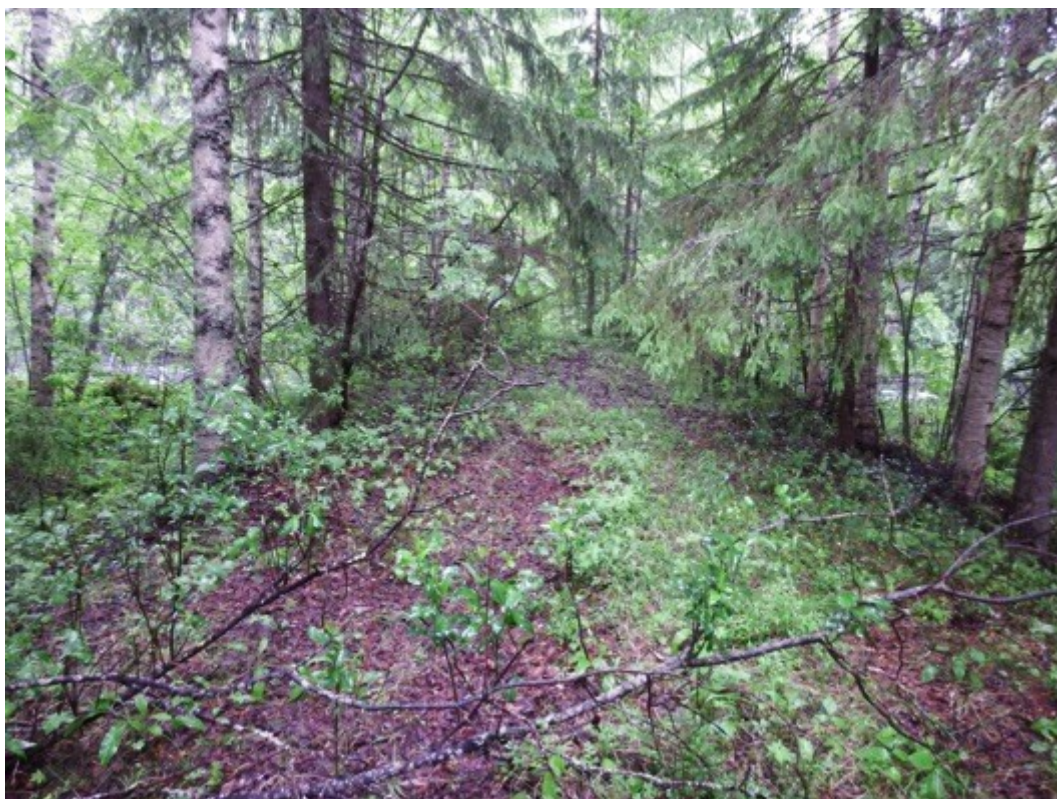
Maarakenteet kuvattu maavallin päältä kohti jokea. Maavalli on päältä tasainen. Sen reunoilla kasvaa puita. Kuvattu koilliseen.

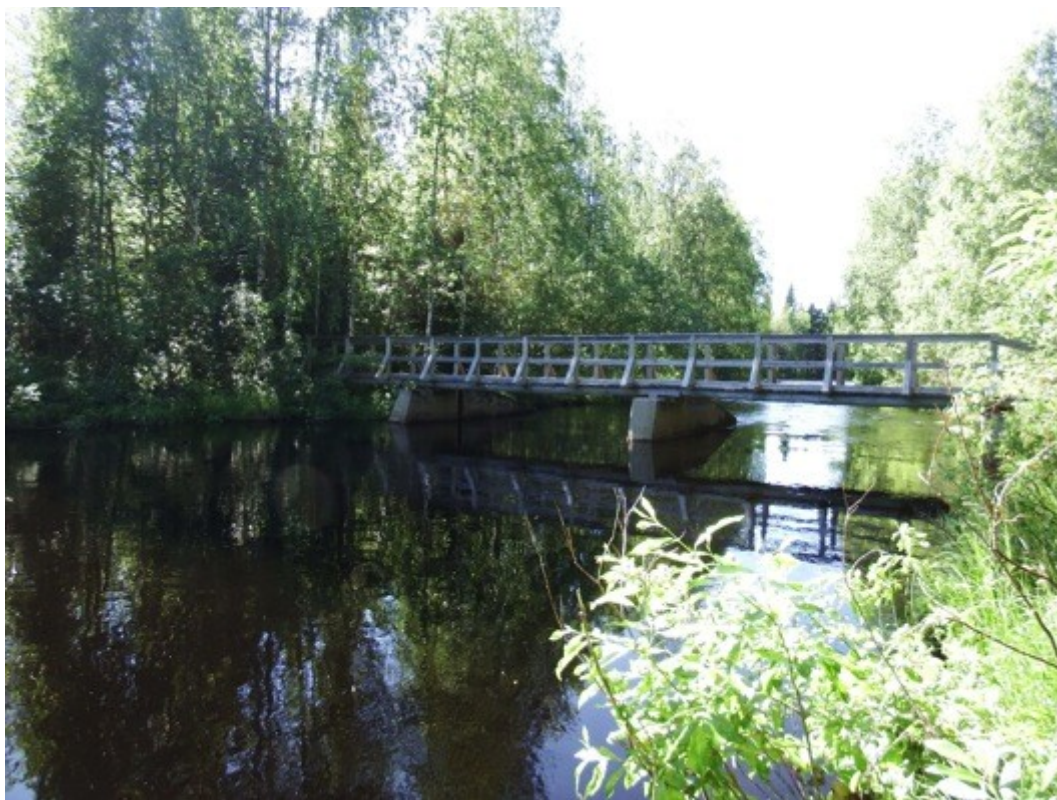
Niskakosken kohdalla on vanhan padon jäänteet. Jäljellä on kolme betonirakennetta. Betonirakenteiden pituus on noin seitsemän metriä. Etelä-pohjoissuunnassa niiden etäisyydet toisistaan ovat 6,1 m ja 6,8 m. Nykyään betonirakenteiden päällä on noin metrin levyinen puusilta.

Patojäänös kuvattuna lännestä.

**Vaikutusten arvio:** Ei vaikutusta.

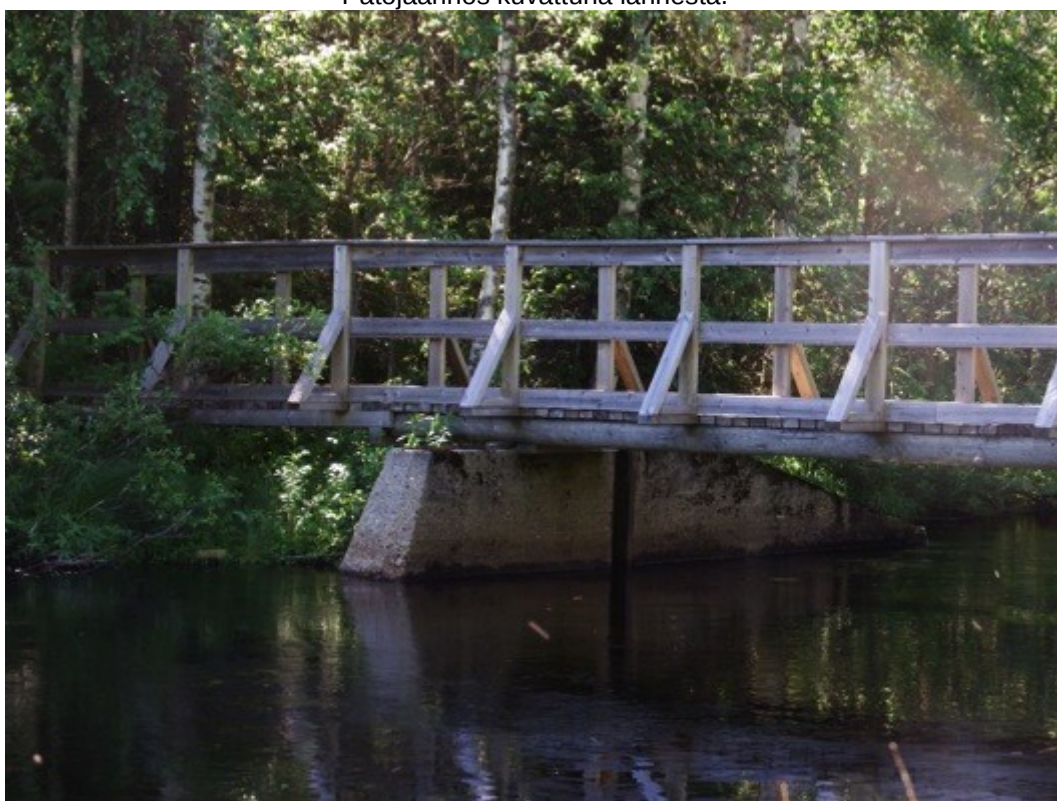
Patojäänöksen betonirakenteet ovat vielä ehjät. Kuvattu lounaasta.

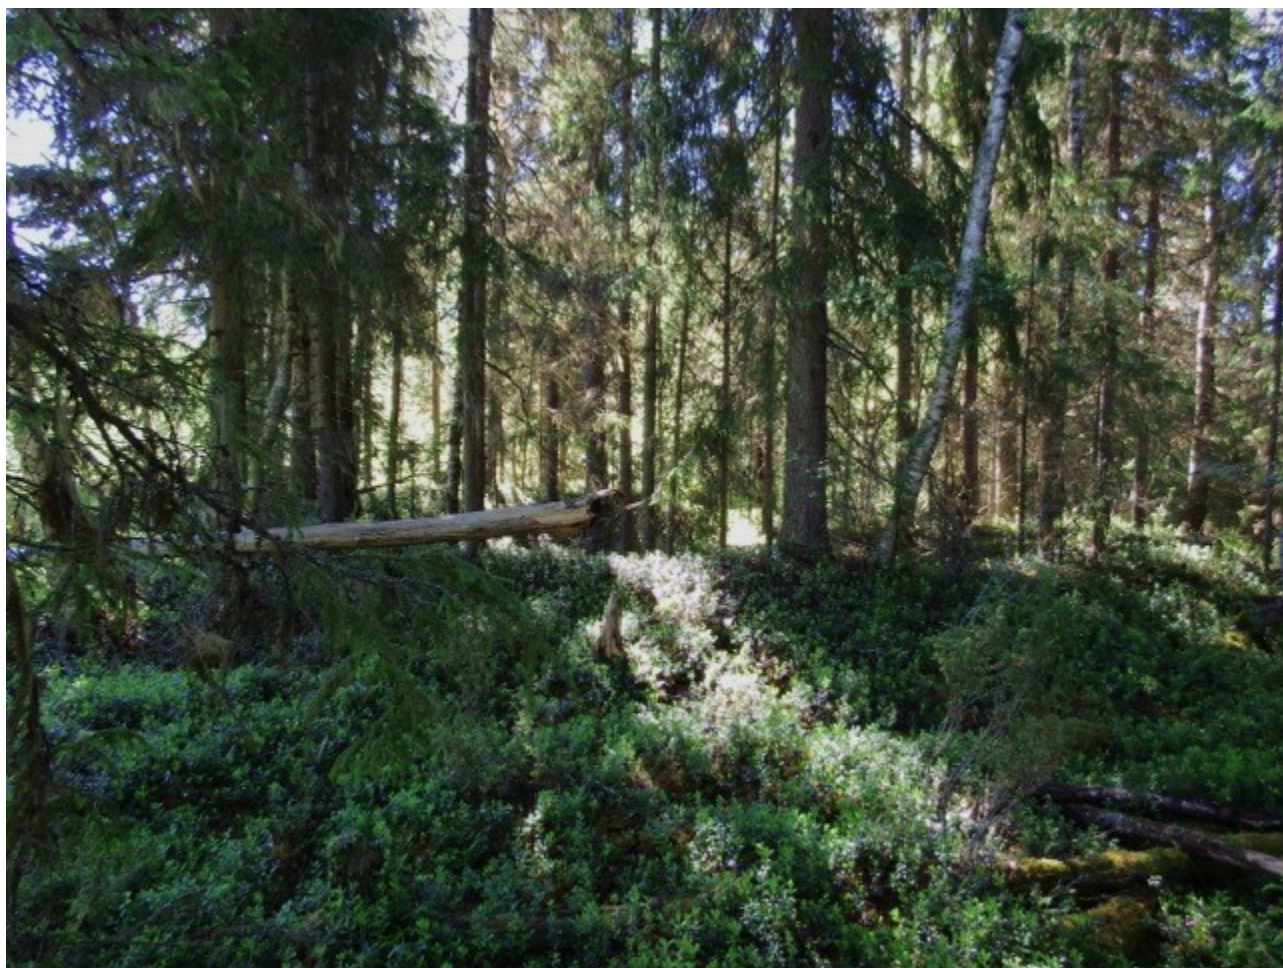
Tervahaudan halkaisija on 13 metriä. Vallin leveys on 2-3 metriä ja korkeus 0,5-0,8 metriä. Halssi laskee etelään ja se on 6 metriä pitkä ja 2 metriä leveä. Tervahaudan tuuletusaukot ovat näkyvillä. Kohde erottuu hyvin maastosta.

Tervahauta kuvattuna luoteesta. Vallit erottuvat hyvin maastosta. Tervahaudan päällä kasvaa kuusia.

**Vaikutusten arvio:** Mahdollisia vaikutuksia. Kohde tulee huomioida kunnostusta tehtäessä.

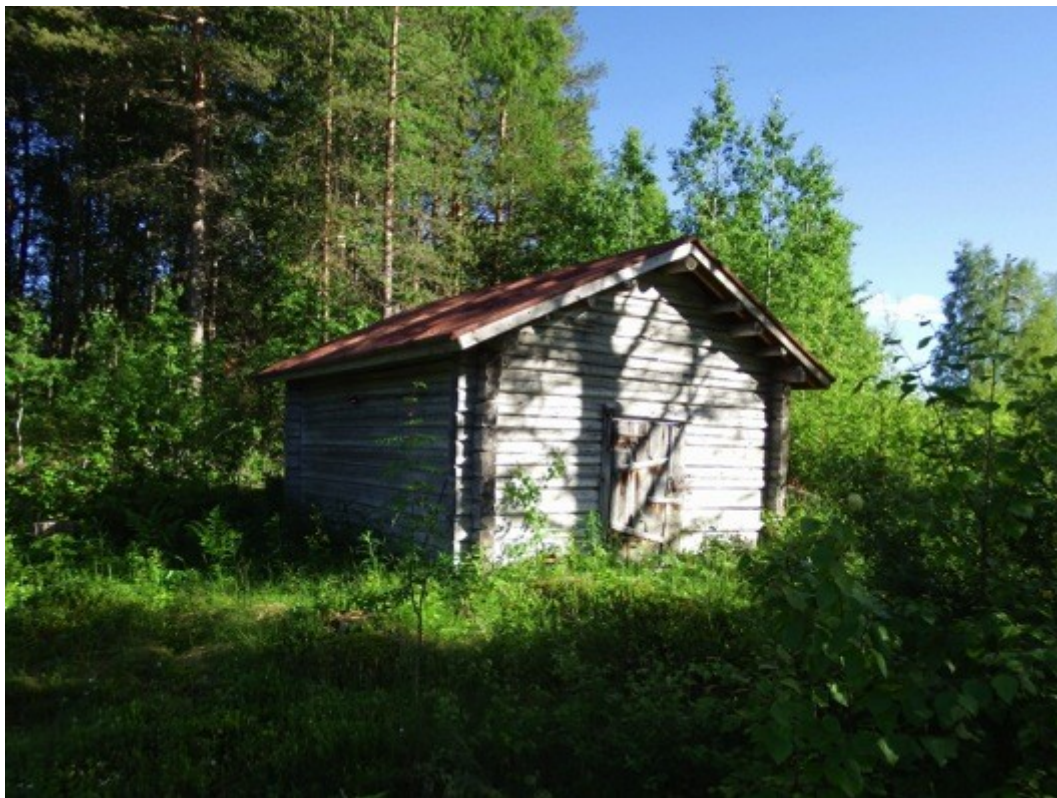
Rakennus on hirsinen. Sen katto on ehyt ja se on huopaa. Rakennus on käytössä. Se on merkitty peruskarttaan.

Rakennus kuvattuna kaakkoon.

**Vaikutusten arvio:** Ei vaikutusta.
