Kokkola 2015

Pikiruukin asemakaavan arkeologinen inventointi

Jaana Itäpalo ja Hans-Peter Schulz 27.1.2016

KESKI-POHJANMAAN ARKEOLOGIAPALVELU

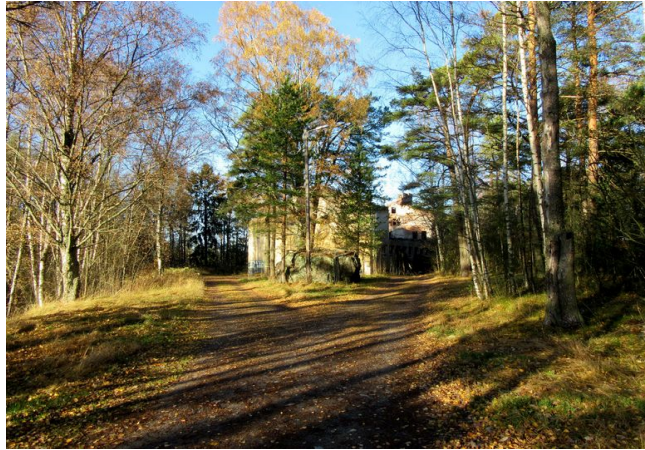
1. Kasarmialueen entinen ruokala alueen korkeimman kohdan länsi-luoteispuolella. Kuva pohjoiseen. Rakennus on tulipalon jäljiltä.

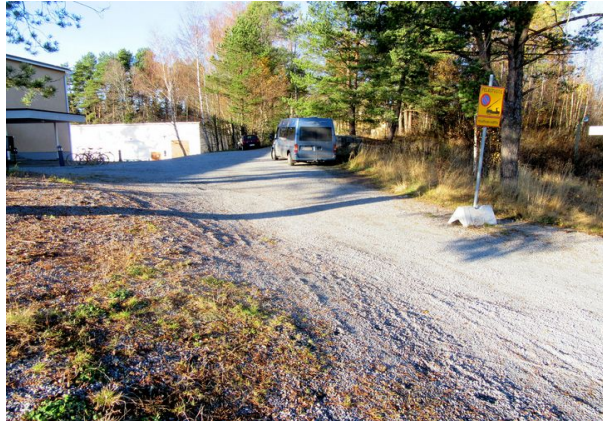
4. Pikiruukin laitoksen kohta on rakennettua ja alkuperäiset maakerrokset ovat hävinneet. Kuva luoteeseen.

Pikiruukin laitos ja siihen liittyneet varasto- ja muut rakennukset ovat sijainneet kaavan reunalla ja välittömästi kaavan eteläpuolella. Nämä alueet ovat nykyisin rakennettua ja maaperä voimakkaasti muokattua. Koe-kuopista tehtyjen havaintojen ja maankäytön perusteella on todennäköistä, että jäänteet niistä ovat hävinneet. Kohde *Pikiruukki 8*, rakennuksen betoniperustus sijaitsee jokseenkin yhden 1860-luvun kartalle merkityn rakennuksen kohdalla. Kaavan itäreunalla 1800-luvun rantamakasiinien ja vuonna 1846 perustetun palo-viinapolttimon paikalla Suntain länsirannalla on nykyisin venevajoja, nurmialuetta sekä pyörä- ja kävelytie.

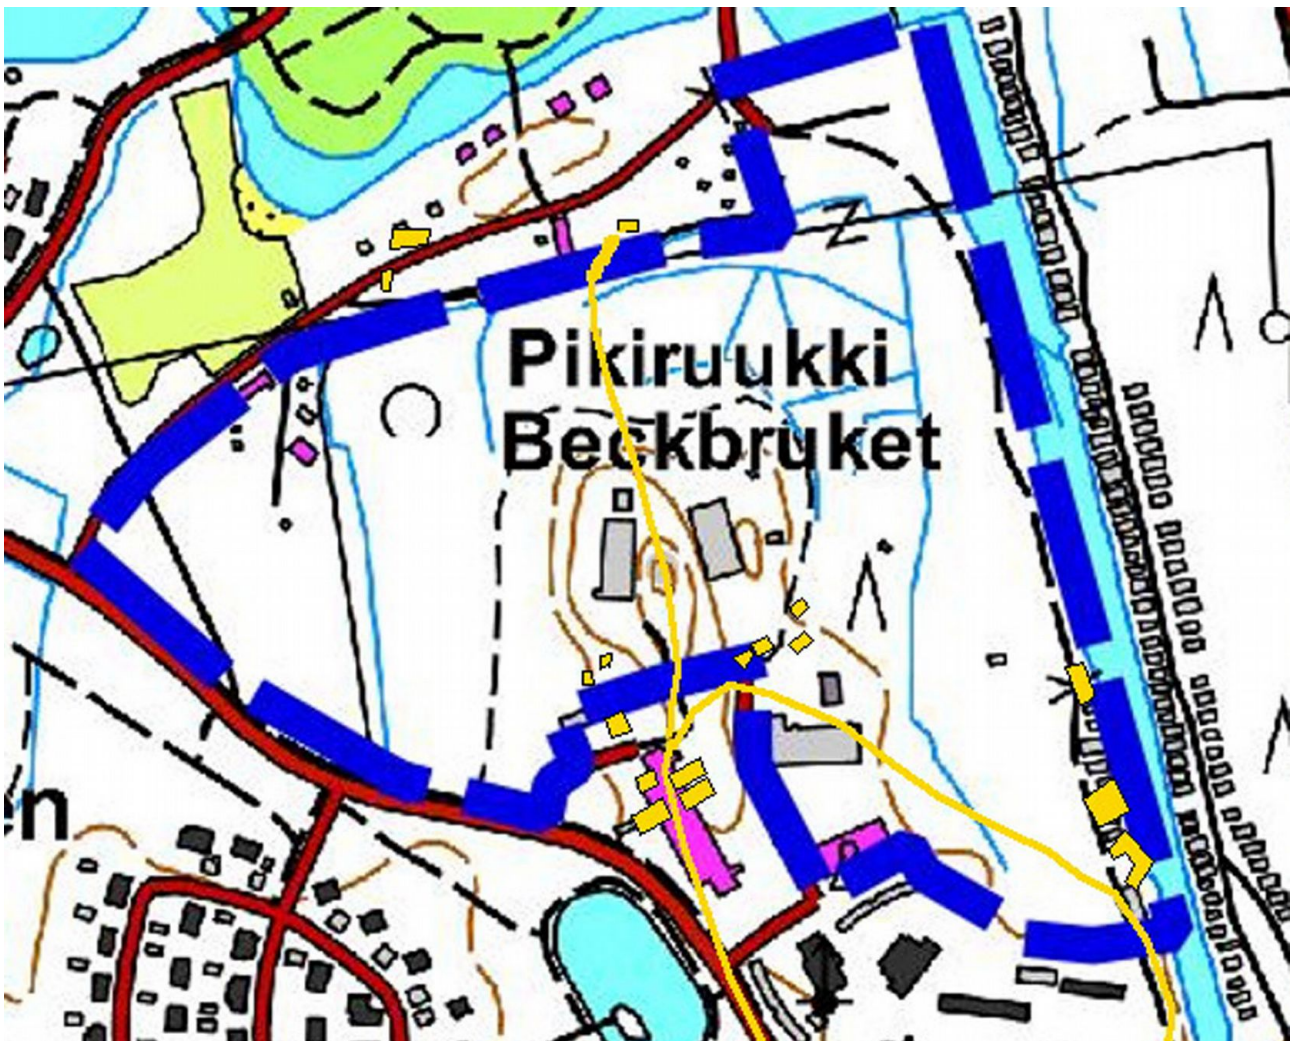
Pikiruukki, rantamakasiinit ja muut rakennukset sekä tiet asemoituna nykyiselle karttapohjalle Ferdinand Rosbergin vuoden 1860 kartan mukaan. Suntin rannalle asemoitu pohjoisin rakennus oli paloviinapolttimo.

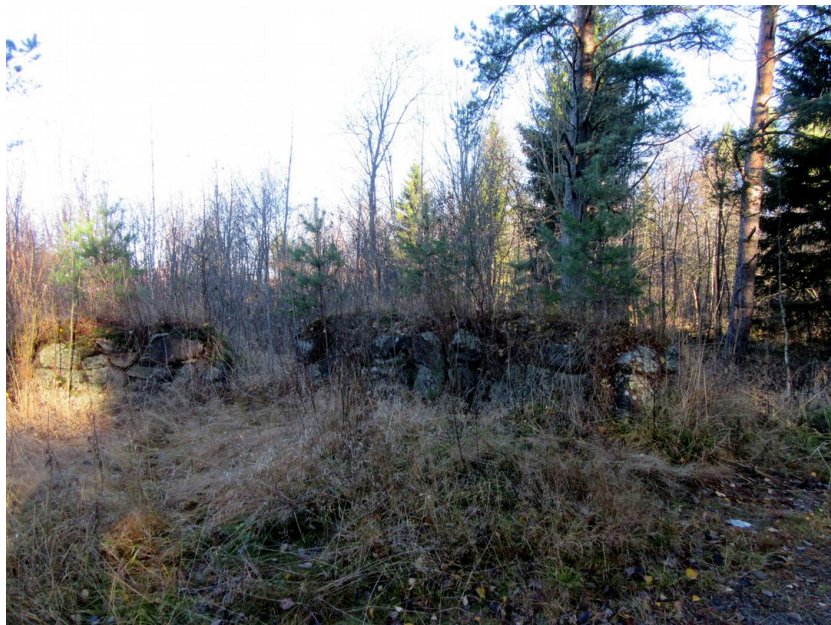
2015: Puolustusvarustukset ovat ennallaan. Läntinen valli on n. 31,5 m pitkä, 3-5 m leveä ja n. 1 m korkea, siinä on kolme 1-1,5 m leveää ampuma-aukkoa. Valli on kaareva. Itäinen valli on 23 m pitkä ja n. 1 m korkea, rakenne koostuu kahdesta jokseenkin suorasta, toisiinsa n. 90° kulmassa olevasta vallista, siinä on kolme ampuma-aukkoa.

Itäisen tykkiaseman itäosa pohjoiseen.

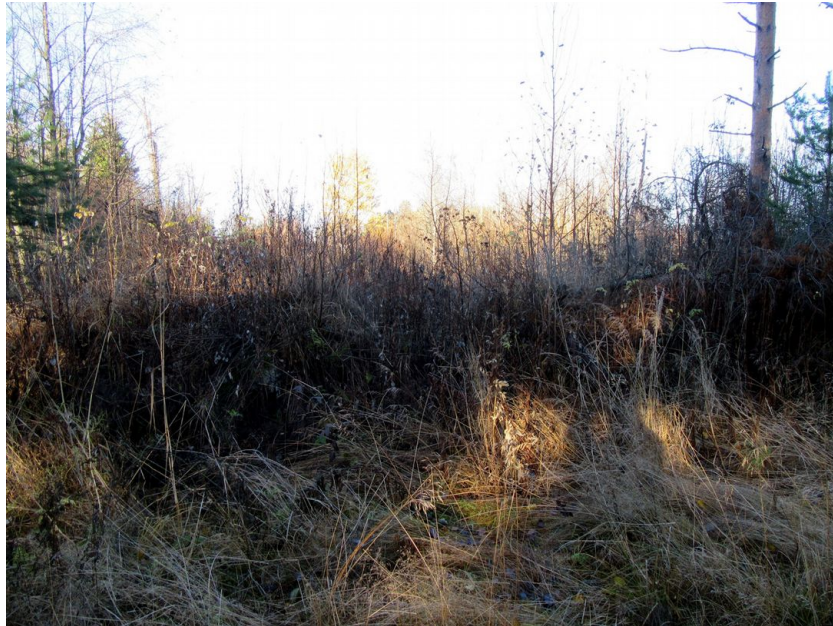
Itäisen tykkiaseman länsiosa pohjoiseen.

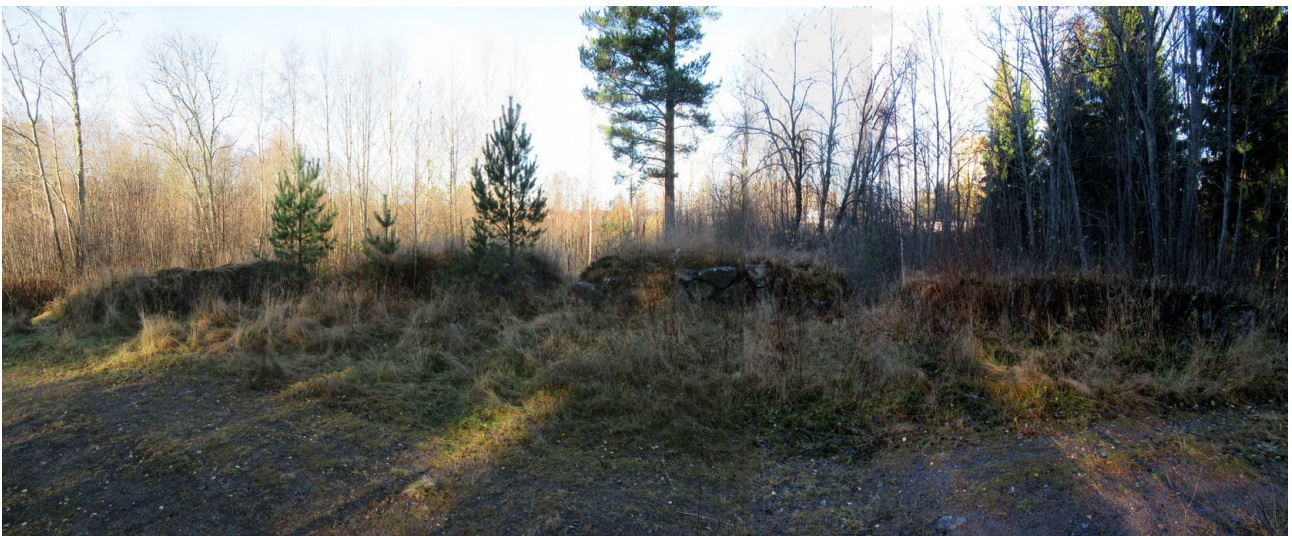
Läntinen tykkiasema pohjoiseen.

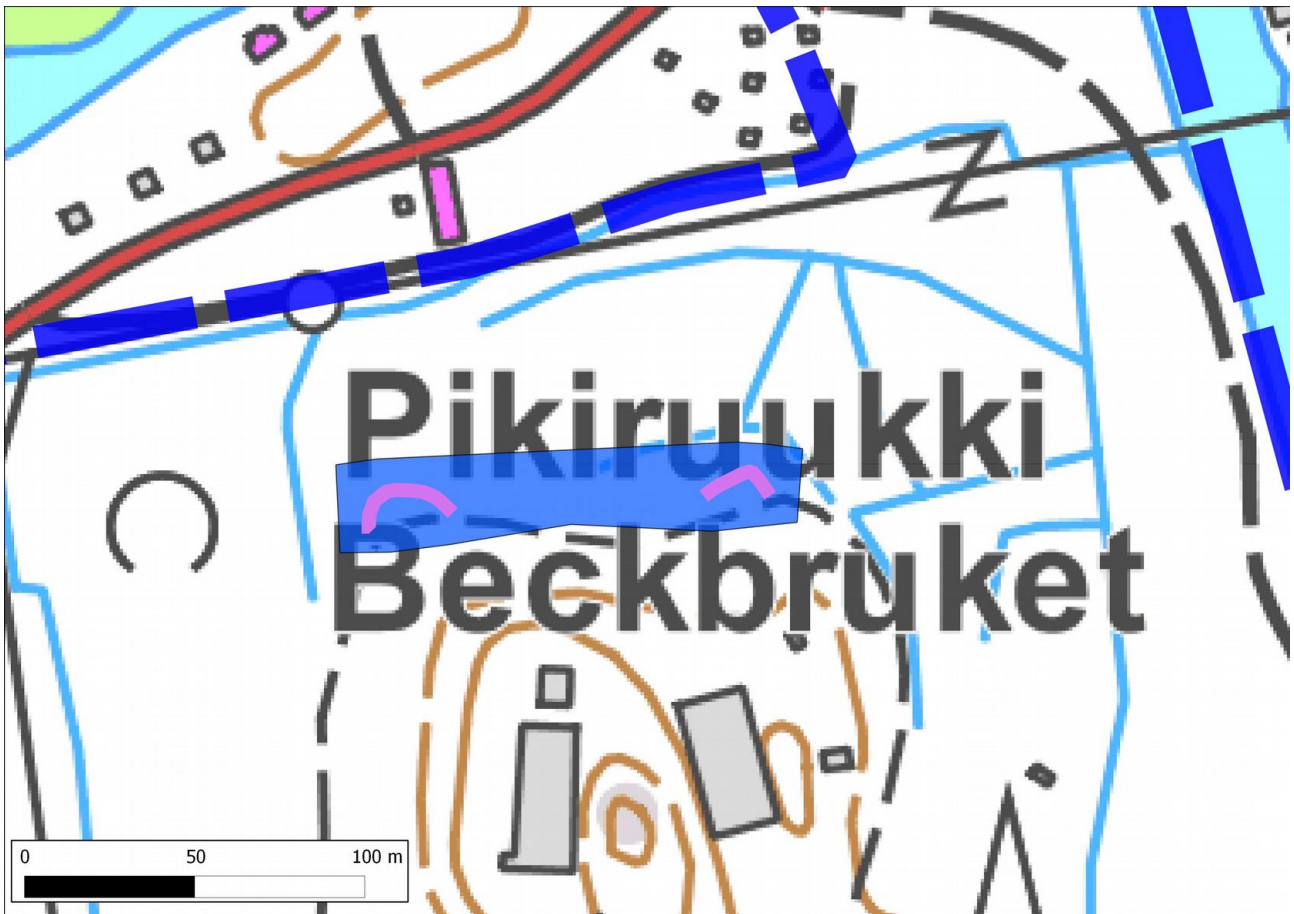
Pikiruukki, ehdotus kohteen rajaukseksi, tykkivallit merkitty punaisella viivalla.

Ehdotus suoja-alueeksi: Kohteen rajausta on tarkennettu. Suoja-aluetta ehdotetaan suppeammaksi aikaisempaan verrattuna, n. 3300 m².

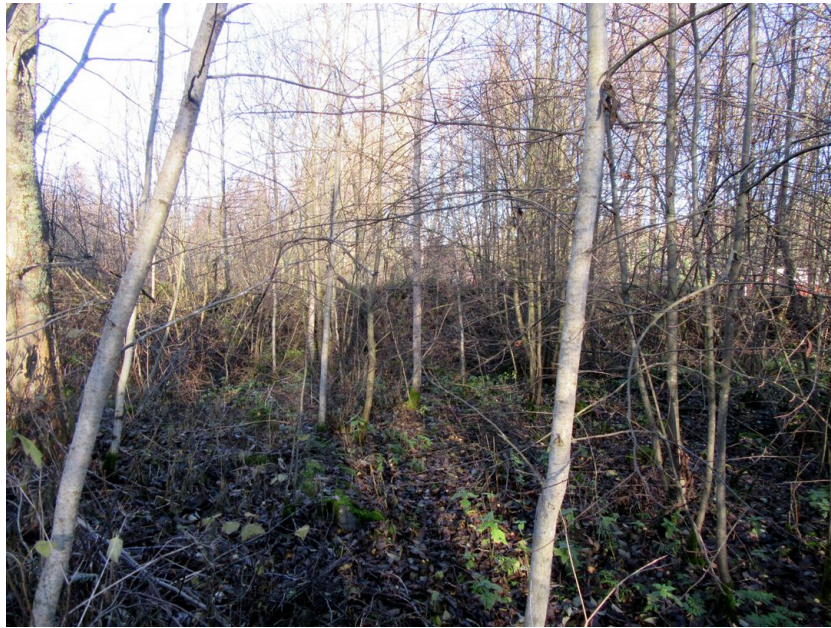
Kuvaus: Ilmantorjuntapatteri on n. 65 m pitkä, enimmillään ainakin n. 6 m leveä ja yli 1,5 m korkea valli, se on muodoltaan lähinnä puoliellipsi eli toisesta päästä auki, lounaisosassa on n. 6 x 4 metrin kokoinen matala kumparemainen kohta. Pintakasvillisuus on mm. sammalta, heinää ja nokkosta, etenkin keskellä on tiheää pajukkoa, myös lähiympäristössä on tiheää nuorta pajukkoa.

Ilmantorjuntapatteri kuvattu pohjoiseen.

Ehdotus suoja-alueeksi: Kohteen rajausta on muutettu. Itäpuolella kohde rajautuu pyörä- ja kävelytiehen.

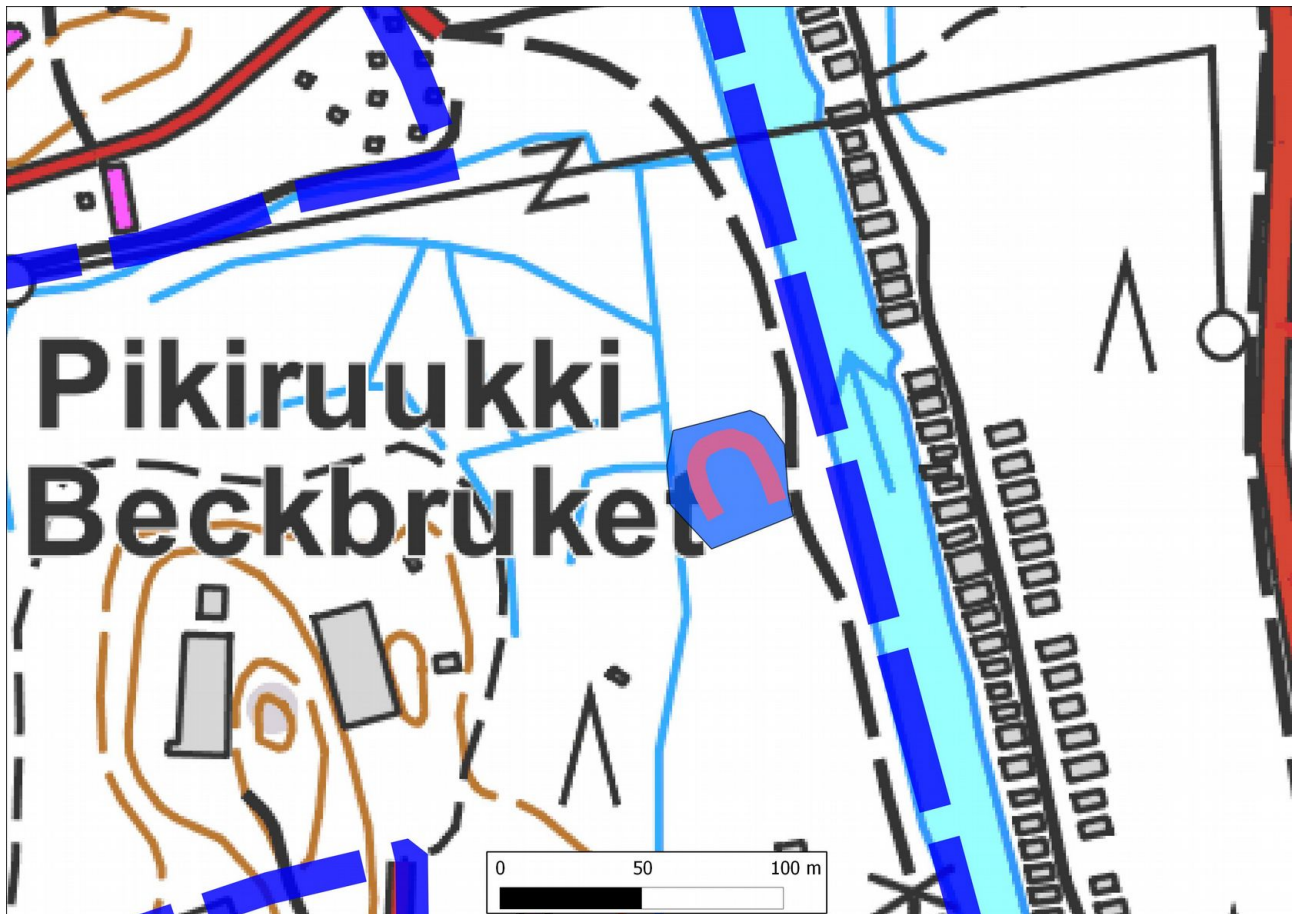
Pikiruukki 2, ehdotus kohteen rajaukseksi, ilmantorjuntapatteri merkitty punaisella viivalla.

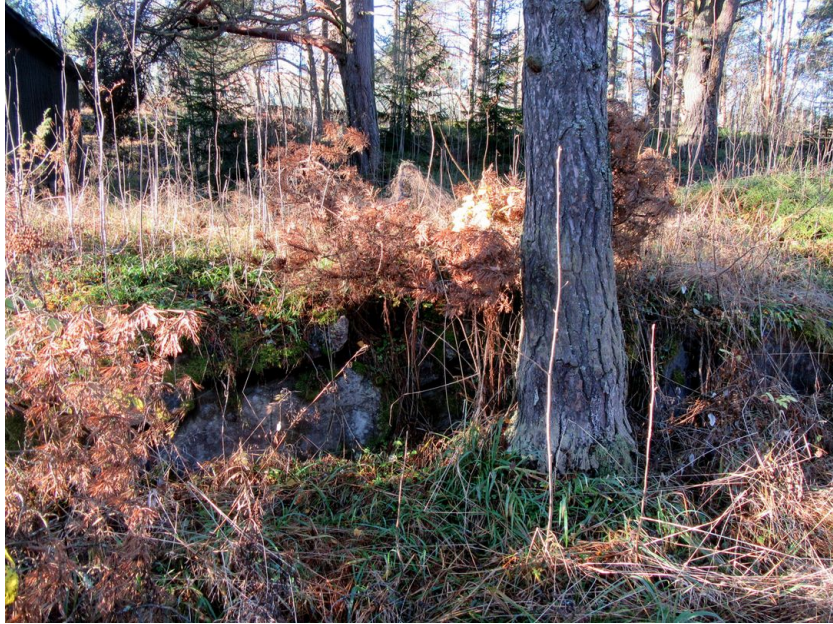
Kuvaus: Noin 16 x 1,5 m kokoinen matala vankan pintakasvillisuuden peittämä kiviperustus. Siinä voi erottaa kaksi kivikertaa, jotka koostuvat n. 30-50 cm halkaisijoiltaan olevista kivistä. Rakenne on säännöllinen ja se ei vaikuta raivauskivikolta. Pintakasvillisuuden perusteella sen ikä voi olla yli 50 vuotta. Kivikkoisen maaperän takia kohdalle ei ole muodostunut huuhtoutumiskerrosta. 1700-1800-luvun kartoille ei ole merkitty rakennuksia tälle kohdalle. Sen sijaan kohde voi liittyä vuoden 1972 peruskartalle lentokonekorjaamon kokoonpanohallin itäpuolelle merkittyyyn varastorakennukseen. Rakenteen ikä ja tarkoitus voisivat selvitä poistamalla pintakasvillisuus.

Perustuksen kylmämuurausta länteen.

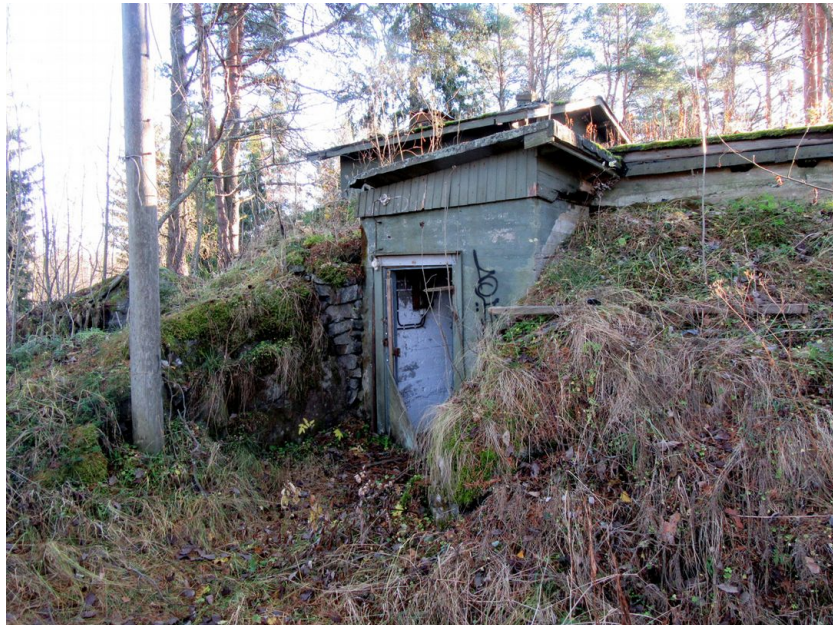
Kuvaus: Kallioon tehty betonikellari. Rakennus on yksi alueella jäljellä olevista entisistä puolustusvoimien rakennuksista.

Kellari kuvattu kaakkoon.

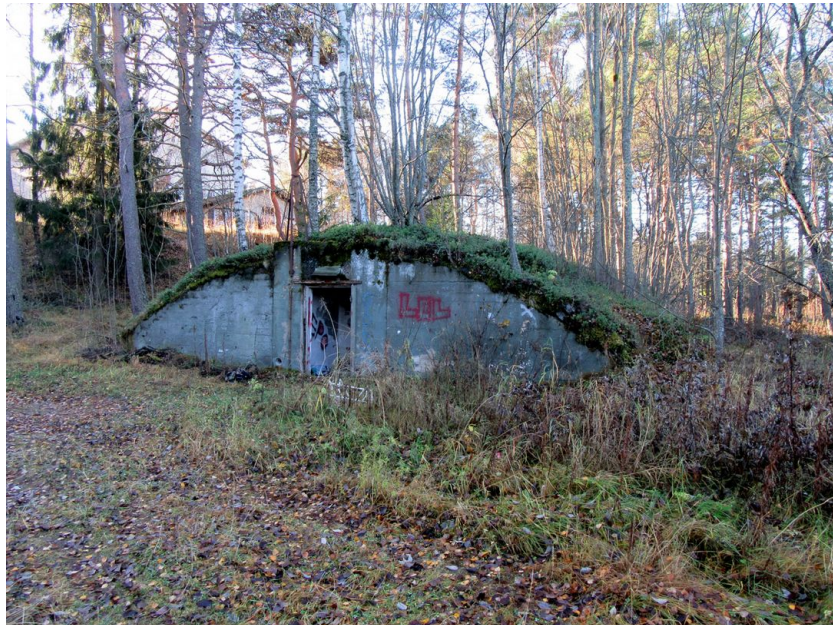
Kuvaus: Betonibunkkeri. Rakennus on yksi alueella vielä olevista entisistä puolustusvoimien rakennuksista.

Bunkkeri kuvattu lounaaseen.

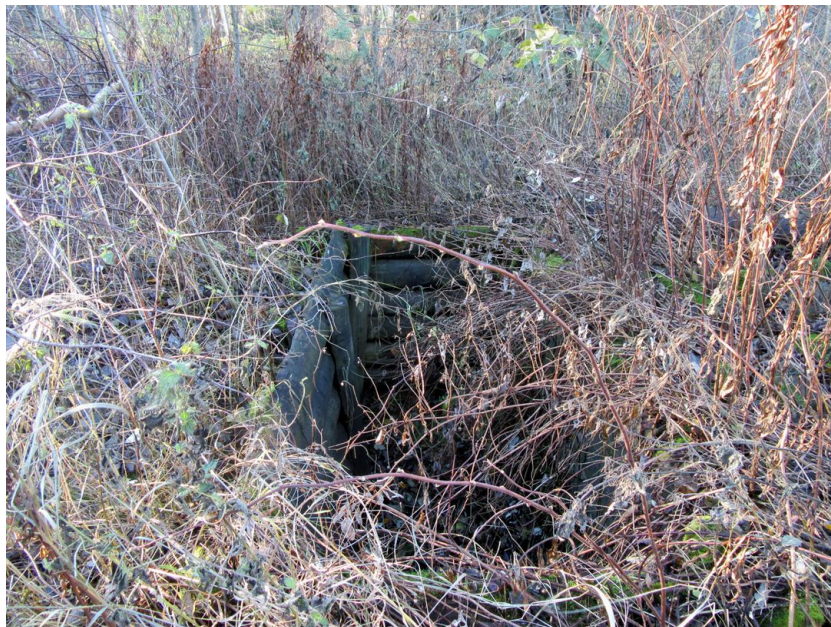
Kuvaus: Maahan kaivettu kaksiosainen ampumasuoja, vuorattu puulla. Sijaitsee itäisen Krimin sodan aikaisen tykkivallin länsipuolella. Rakenne liittyy aikaisempaan puolustusvoimien toimintaan alueella.

Ampumasuoja länteen.

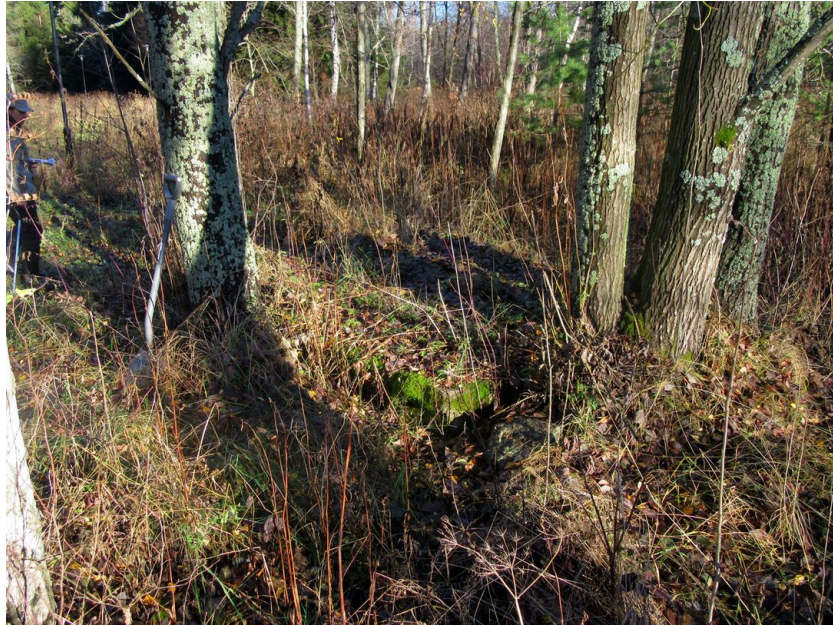
Kuvaus: Noin 3 x 2,5 metrin kokoinen rakennuksen perustus, betonia. Vuoden 1972 peruskartalle paikalle on merkitty varasto- tai huoltorakennus. Rakenne on jääne tästä paikalla sijainneesta puolustusvoimien rakennuksesta.

Pieni betoniperustus koilliseen.

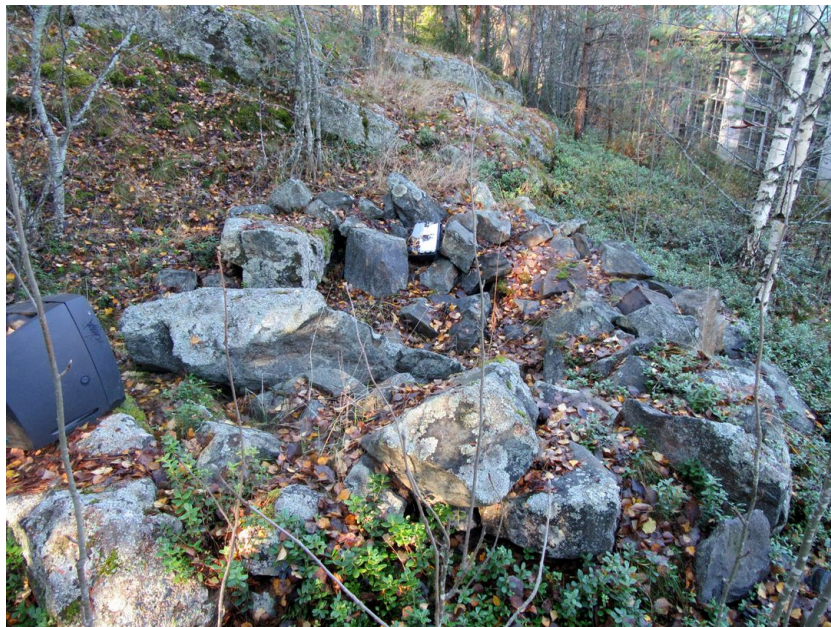
Kuvaus: Soikean muotoinen vaihtelevan kokoisista kivistä koostuva latomus, keskellä on kuoppa. Osa kivistä on särmiikkäitä. Rakenne liittyy todennäköisimmin aikaisempaan puolustusvoimien toimintaan alueella.

Kivilatomus pohjoiseen.

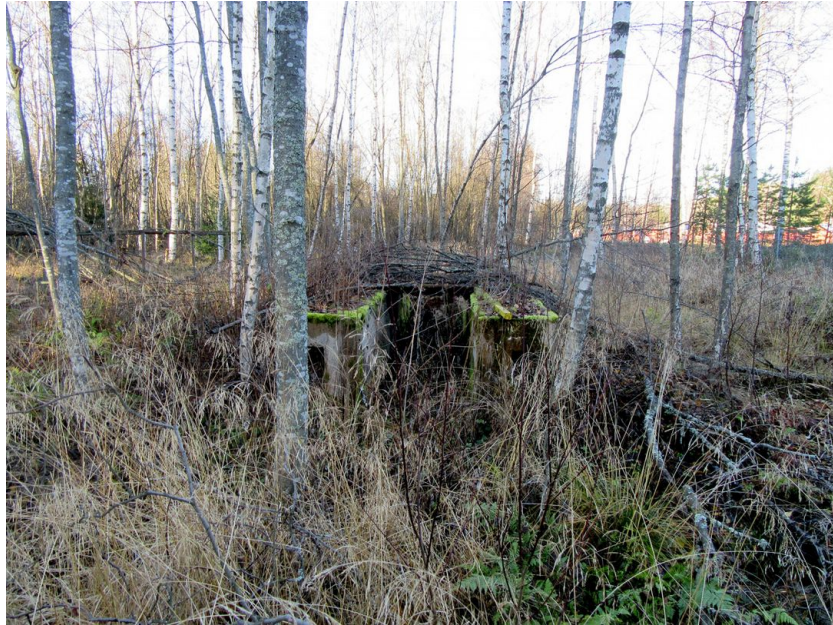
Kuvaus: Paikalla on raskaan kaluston korjausramppi. Rakenne liittyy aikaisempaan puolustusvoimain toimintaan alueella.

Korjausramppi pohjoiseen.
