Raahe 2015

Vihanti-Pyhäjoki yhdysvesijohdon linja
- arkeologinen inventointi

Jaana Itäpalo ja Hans-Peter Schulz 12.6.2015

KESKI-POHJANMAAN ARKEOLOGIAPALVELU

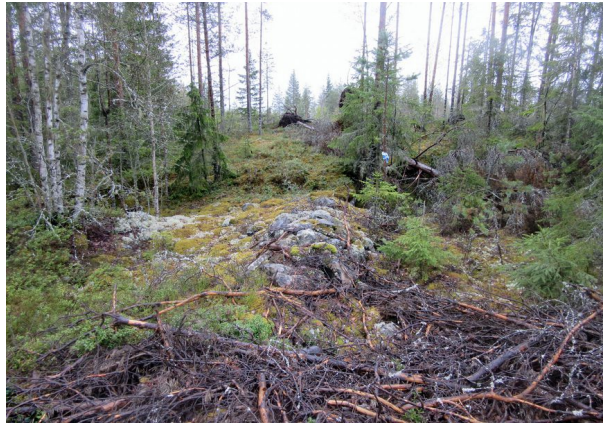
Soranotossa syntynyt röykkiö Ketunperän Navettakankaalla. Navettakankaan halki kulkevan metsätien varrella on myös joitakin soranotossa syntyneitä pintakasvillisuuden peittämiä kuoppia, jotka saattavat muistuttaa esihistoriallisia rakkakuoppia.

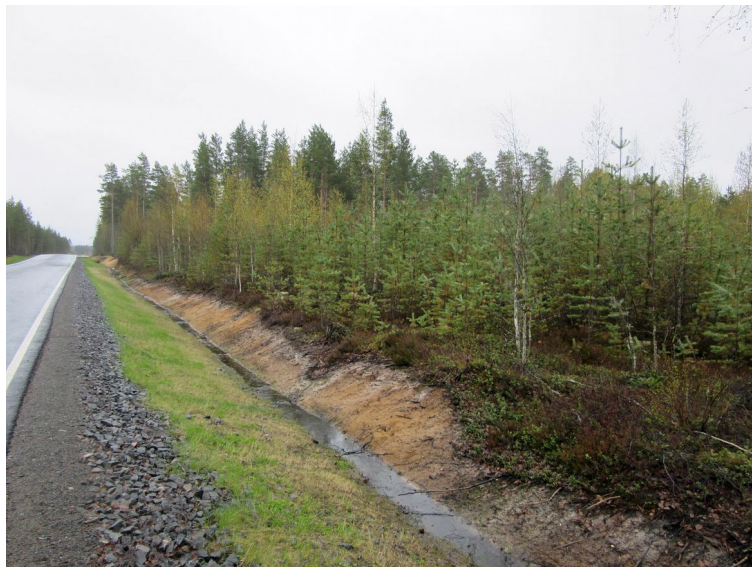
Tien liuskaa Mattilanperäntien eteläpuolella Hautakankaan muinaisjäänösalueesta n. 150 m pohjoiseen. Tieliuskasta n. 30 m länteen sijaitsee kivikautinen asuinpaikka Hautakangas 2, mistä on havaittu inventoinnissa äestysvaoista kvartseja ja palaneita kiviä. Kuva kaakkoon.

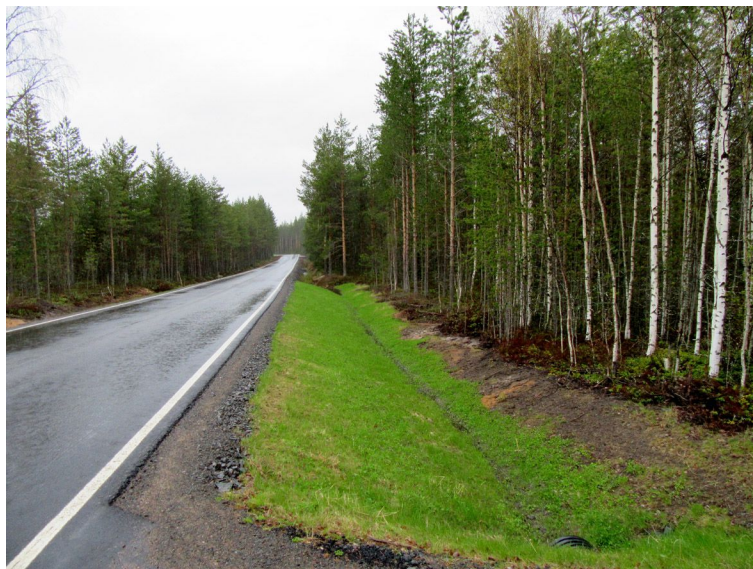
Mattilanperäntie kulkee asuinpaikan läpi. Tien pohjoisreunaa asuinpaikan kohdalla, kuva luoteeseen.

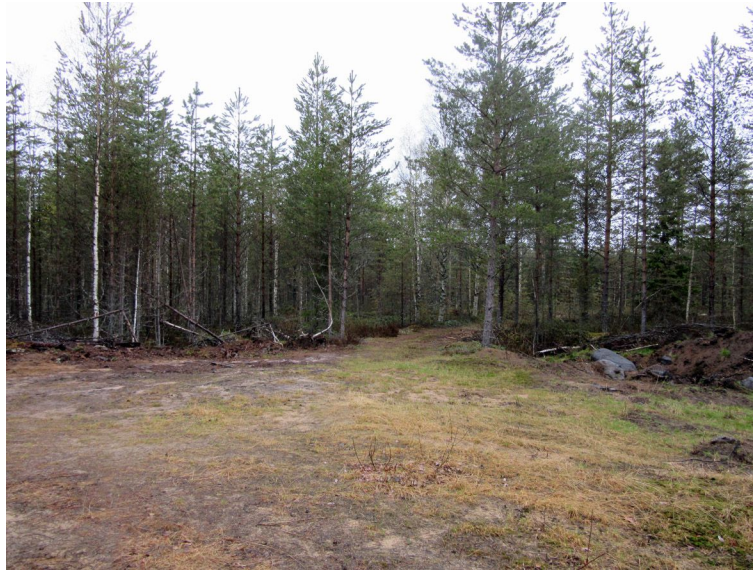
Hiekkakuoppa asuinpaikaksi rajatun alueen kaakkoisreunalla metsäteiden risteyksen kohdalla. Paikalta havaittiin kaksi kvartsia, palanut kivi ja mahdollisesti esihistorialliseen toimintaan liittyvää likamaata.

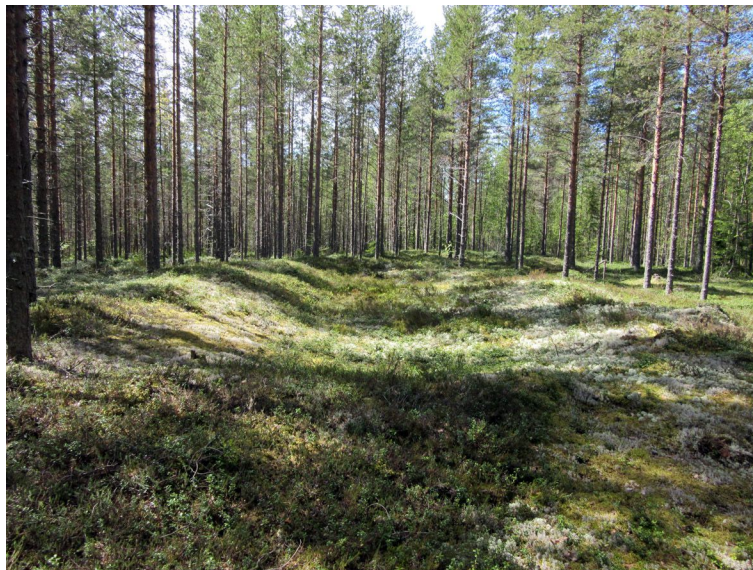
Suuri asumuspainanne Mattilanperäntien eteläpuolella. Kuva lounaaseen.

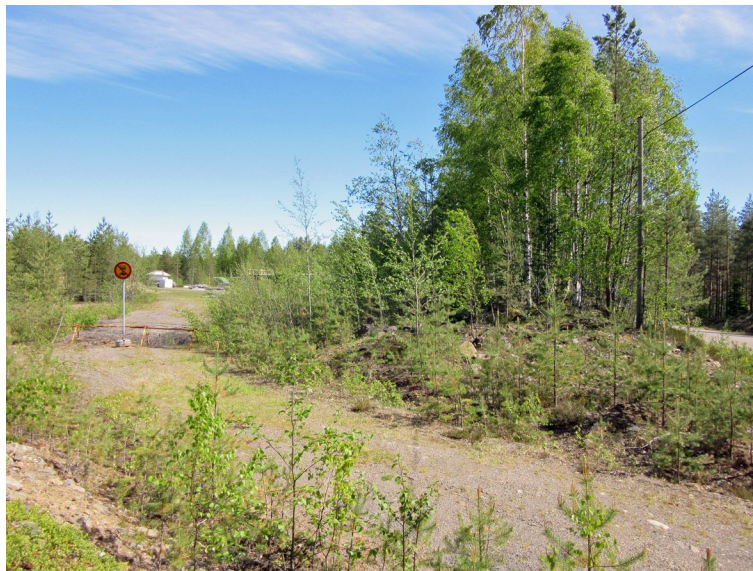
Kettukankaan muinaisjäännösalueen kohdalla Mattilanperäntien pohjoispuolella vesijohtolinjaus kulkee vanhan sorakuopan alueella. Kuva itään.

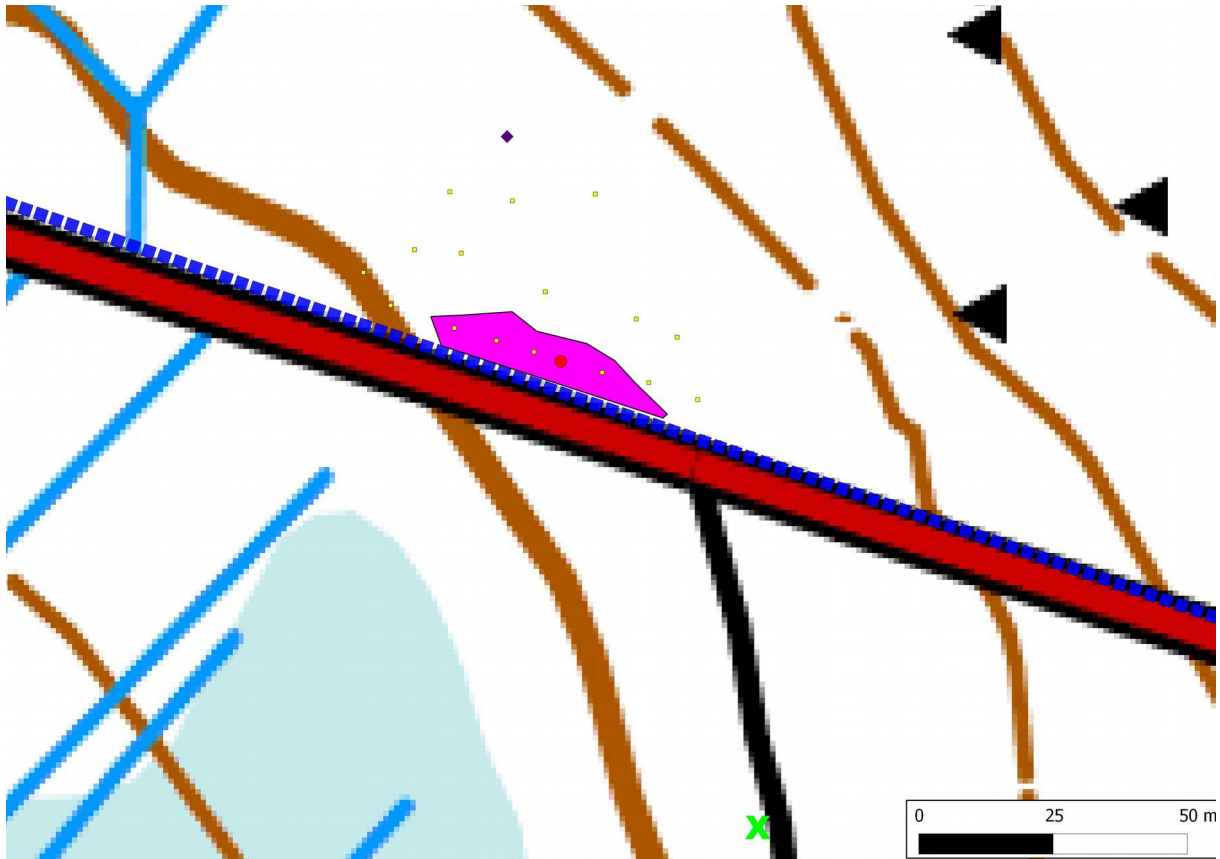
Sepänkydönkorpi, kohteen rajaus punaisena, rasti/kvartsi, moderni kuoppa/vinoneliö. Koekupat keltaisena neliönä.

Vaikutusten arviointi: Vesijohtolinjauksen toteutuksella suunnitellulla tavalla olisi vaikutusta kohteeseen. Kohteen voi huomioda vesijohtolinjauksen yksityiskohtaisemmassa suunnittelussa siten, että muinaisjäänösalueen ja rakentamisalueiden väliin varataan riittävä suojavyöhyke.

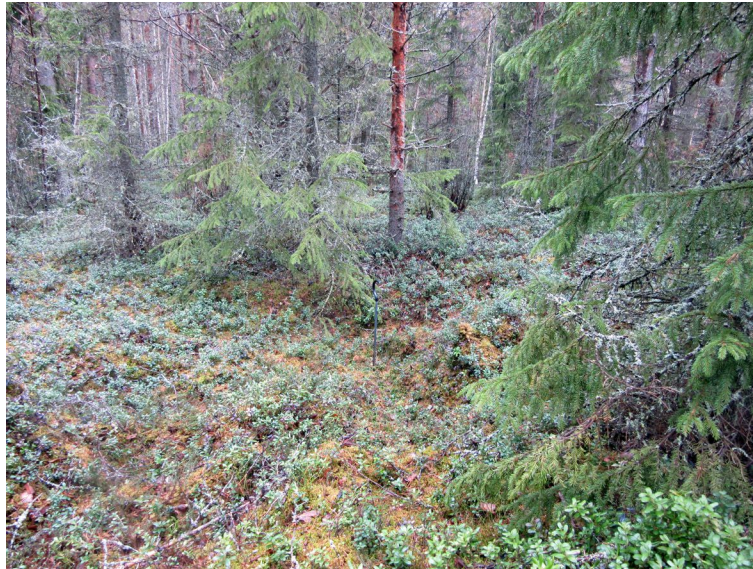
Hautahaankangas, suurempi (läntisempi) kuoppa luoteeseen.

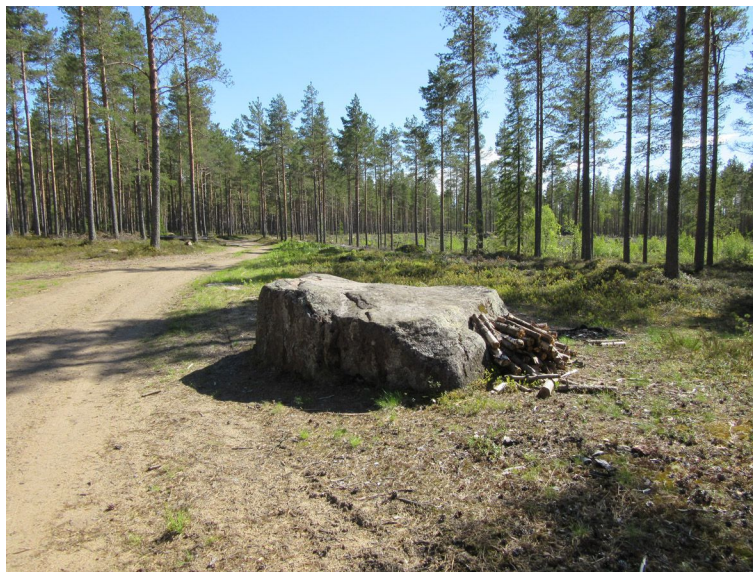
Pöytäkivenkangas 2, iso maakivi, jossa on hakkauksia. Kuva kaakkoon.

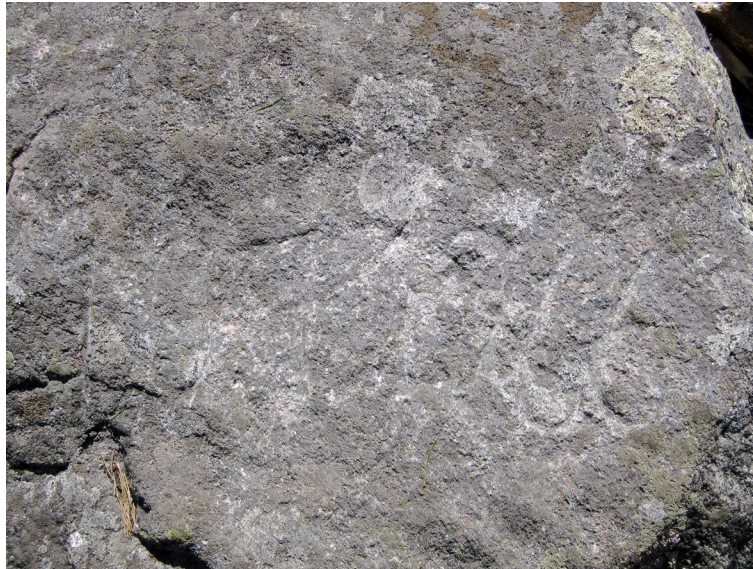
Ainoa kivessä selvästi erottuva hakkaus on päivämäärä "10.7 1966".
