# Utajärvi 2015

## Maaselän ja Hepoharjun tuulipuiston arkeologinen inventointi

Hans-Peter Schulz ja Jaana Itäpalo 6.10.2015

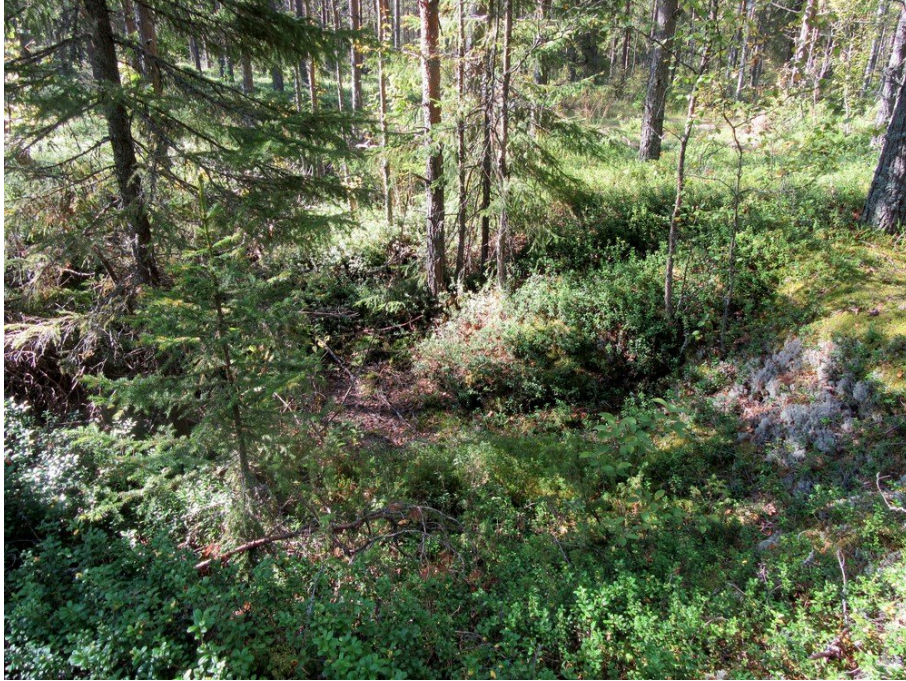
**Kuvaus:** Metsätien risteyksestä 10 m pohjoiseen on suorakulmainen maakuoppa, mitat 4 x 3,5 m. Kuoppaan johtaa lännestä 4 m pitkä ja noin 1,5 m leveä ramppi. Kuoppa ja ramppi ovat osittain sortuneet. Kuopan pohjalla on runsaasti lahonneiden puiden osia, niiden alla on yli 15 cm vahva humuskerros. Seinämistä havaittiin lahonneita puita, mutta ei selvinnyt, onko kyse lauta- vai hirsikehikosta.

Maakellareissa ei yleensä ole vastaavanlaisia pitkiä ja leveitä ramppeja. Aiemmissa inventoinneissa on löydetty saman tyyppisiä rakenteita, ja yhdessä tapauksessa tarkkojen perimätietojen mukaan kysymys oli piilopirtistä (Kalajoki Siiponjoen inventointi H.-P. Schulz ja T. Rostedt/ Mikrolitti Oy 2007). Koska tässä tapauksessa ei saatu perimä- tai historiallista tietoa, jäi kohteen tulkinta avoimeksi.

Rakennuksen kuoppa kuvattu länteen.

**Vaikutusten arviointi:** Ei vaikutusta tämän hetken suunnittelutilanteen perusteella. Kohde sijaitsee lähimmästä voimalapaikasta n. 100 m lounaaseen ja parannettavasta tielinjasta n. 10 m pohjoiseen. Mikäli tielinjauksen sijaintia muutetaan lähemmäksi kohdetta, pitää kohde ottaa huomioon rakentamisvaiheessa.

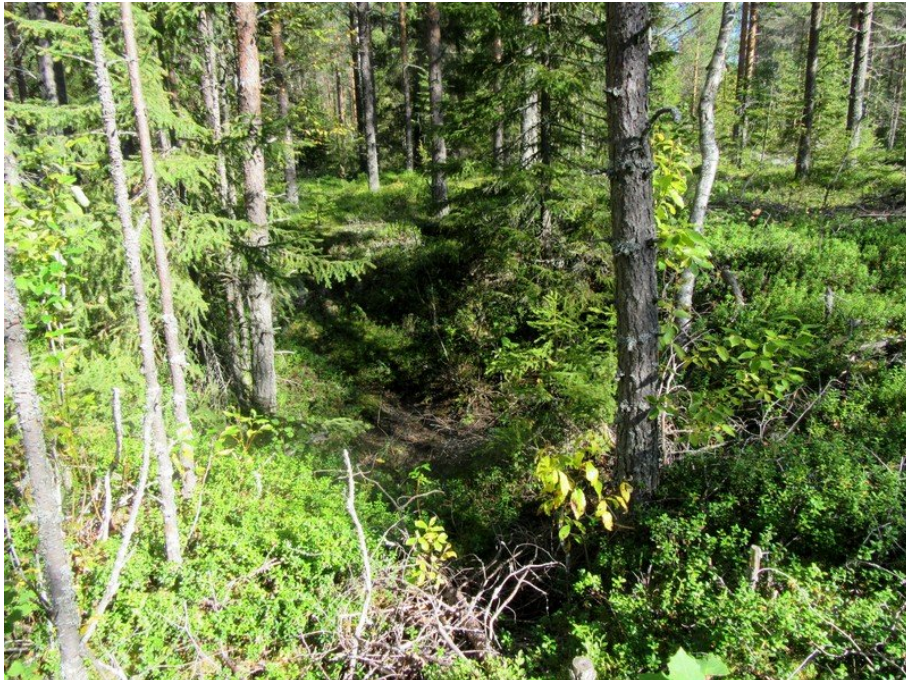
Ramppi kuvattu itään.

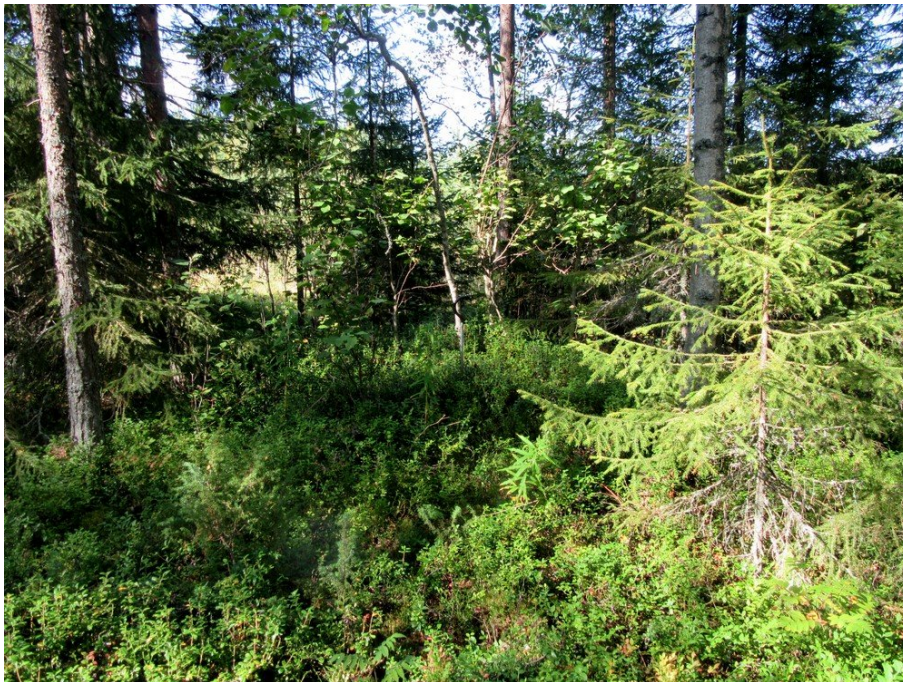
1. Kuoppamiilu, halkaisija 4 m ja syvyys 0,6 m, matala valli. Kuopan pohjassa on yli 20 cm paksu kovettunut nokinen maakerros. P 7192695. I 479613.

Miilu 1 (kuoppamiilu) kuvattu luoteeseen.

**Vaikutusten arviointi:** Hankkeella voi olla vaikutusta muinaisjäänökseen. Suunniteltu parannettava tielinja kulkee aivan muinaisjäänösalueen rajalla. Parannustyöt olisi tehtävä niin, etteivät maansiirto- ja muokkaustyöt ulotu nykyisen metsätien itäpuolelle, alueella ei myöskään saisi ajaa koneilla.

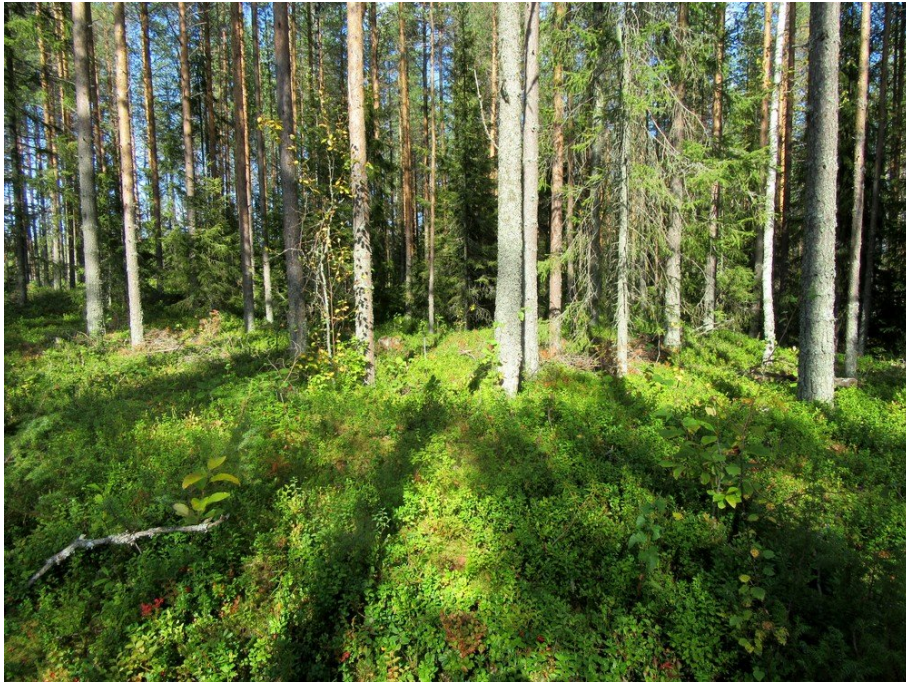
2. Maakuoppa, halkaisija 3 m ja syvyys 0,6 m, pohjassa on yli 10 paksu hiili- / nokikerros, paikoitellen kuitenkin puhdas maa; rakenteen funktio on epäselvä. P 7192660, I 479635.
3. Pystymiilu, halkaisija 11 m, vallin leveys noin metri ja korkeus 0,3 - 0,5 m. Pohjassa on yli 20 cm vahva nokimaakerros. P 7192650, I 479637.
4. Pystymiilu, halkaisija 13 m, vallin leveys noin metri ja korkeus 0,3 - 0,6 m. Pohjassa on yli 15 cm vahva nokimaakerros. P 7192643, I 479648.
5. Pystymiilu, halkaisija 9 m, vallin leveys noin 0,8 m ja korkeus 0,2 - 0,4 m. Pohjassa on yli 15 cm vahva nokimaa- / hiilikkerros. P 7192650, I 479641.
6. Pystymiilu, halkaisija 7 m, vallin leveys noin 0,7 m ja korkeus 0,3 - 0,4 m. Pohjassa on yli 15 cm vahva nokimaakerros. P 7192631, I 479634.

Miilu 3 (pystymiilu) kuvattu luoteeseen.

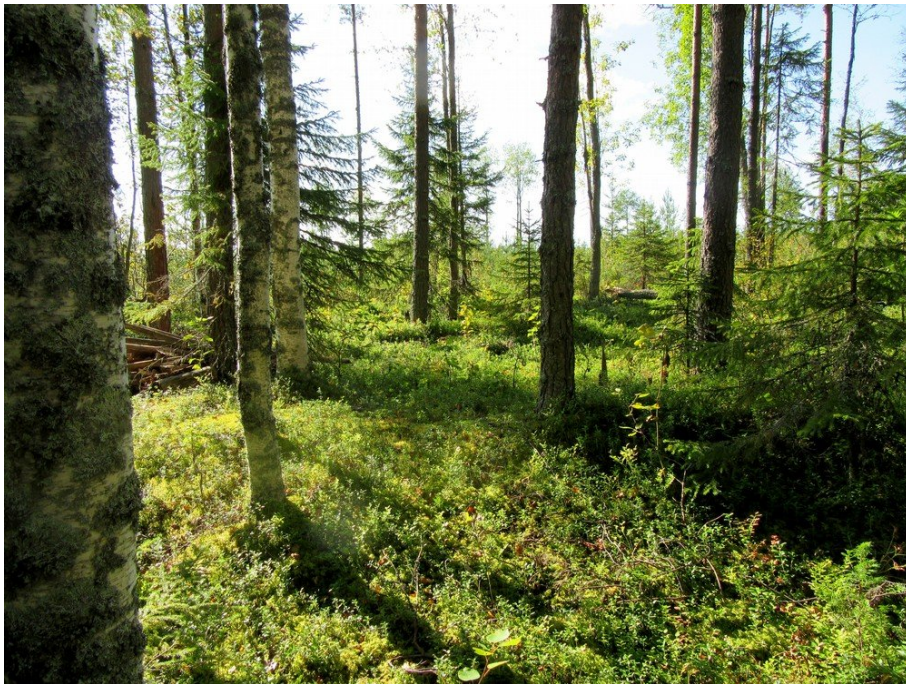
Miilu 5 (pystymiilu) kuvattu kaakkoon.

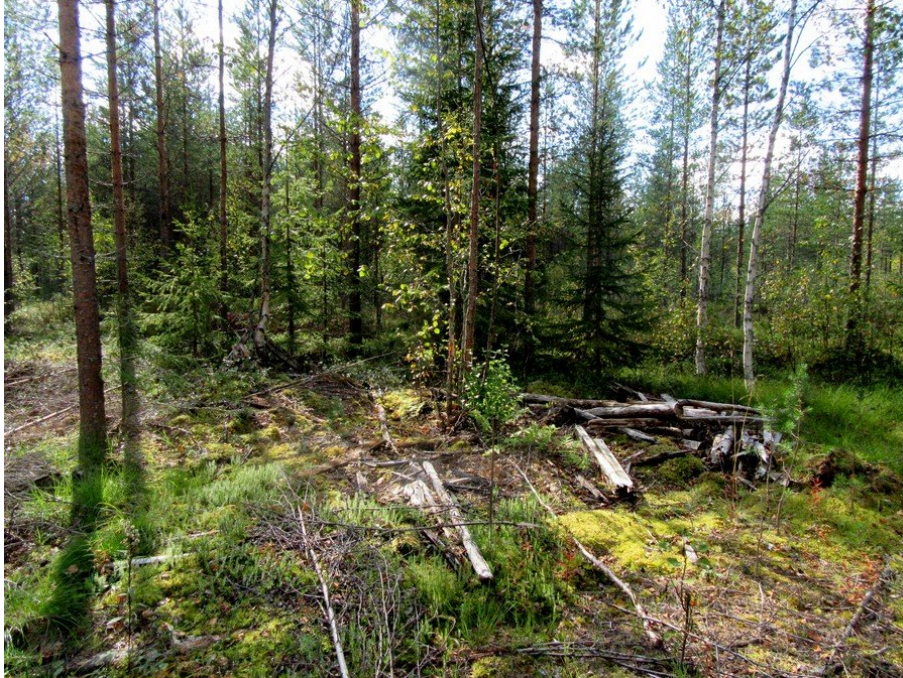
**Kuvaus:** Paikalla on osia kämpän perustuksesta (koko ei selvinnyt), joitakin hirsiiä sekä kasa purettua

Osa perustuksesta ja rakennuksen hirsä kuvattu kaakkoon.

**Vaikutusten arviointi:** Ei vaikutusta. Kohteella ei ole suojeluarvoa ja se sijaitsee juuri hankealueen ulkopuolella.

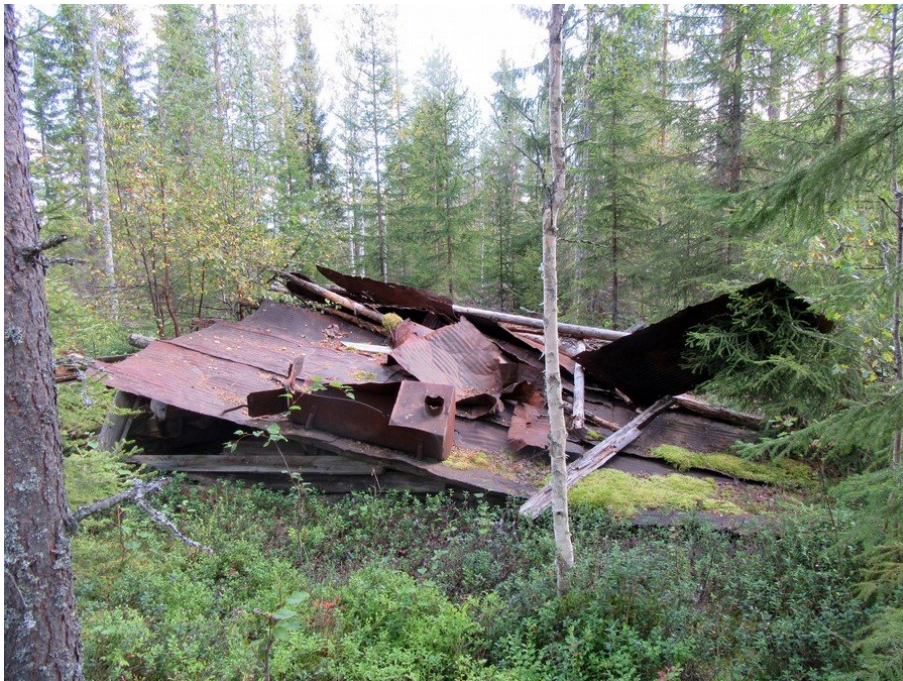
puutavaraa, peltikattoa ja kamina.

Kasa purettua puutavaraa, peltikattoa ja kamiinaa polun pohjoispuolella.
